EGLISE SAINT-VICTOR  
PROJET DE RESTAURATION INTERIEURE  
COMMUNE D'OLLON, VAUD

PROPOSITION D'AVANT-PROJET  
EVALUATION DES COUTS D'ETUDES D'AVANT-PROJET  
ET DE PROJET

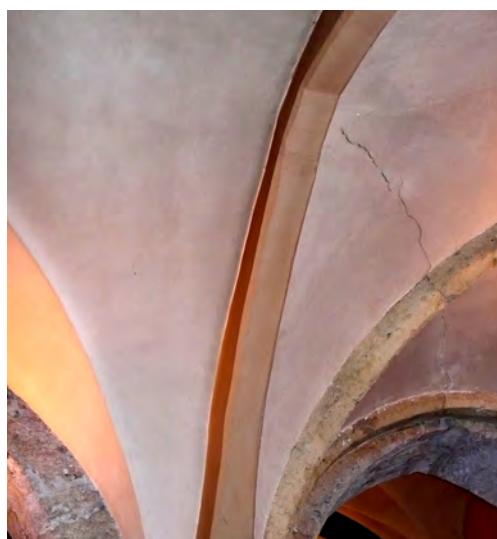
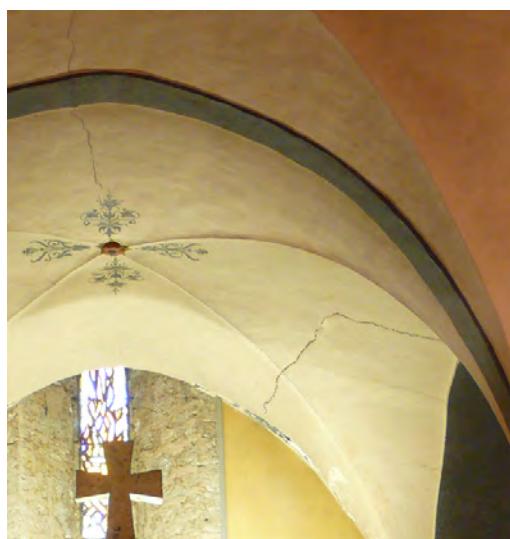
fig. 1 et 2:  
Colmatage des fissures afin de prévenir le détachement de parties d'enduit ou de crépi.

- Pose de témoins permettant de suivre l'évolution de la fissuration.
- Travaux de colmatage des fissures des voûtes.

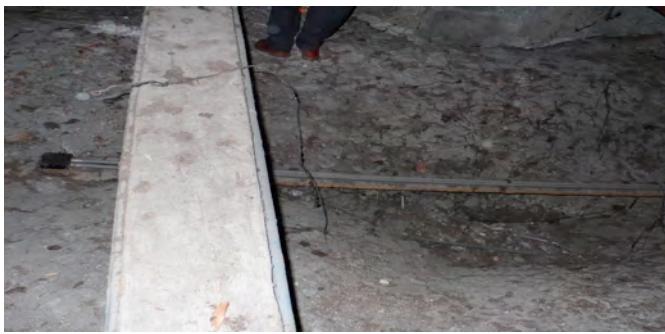
fig. 3:  
Installations électriques vétustes,  
poussière, risque d'incendie.

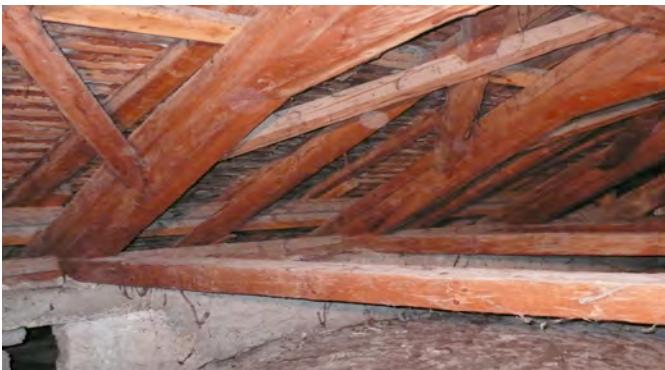
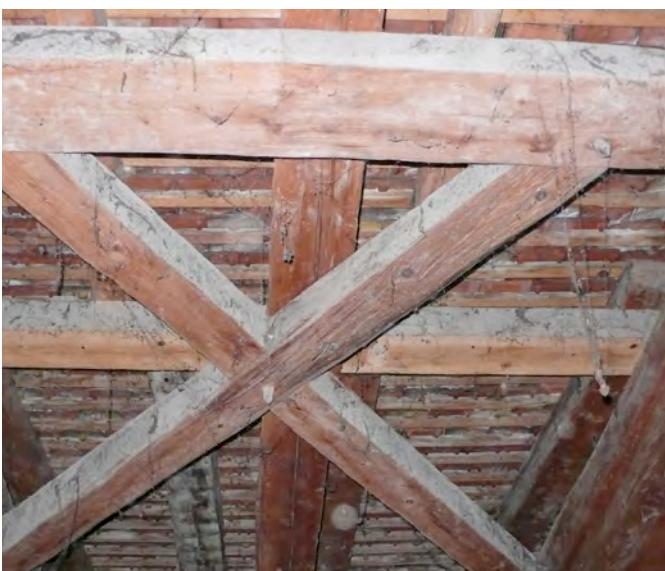
fig. 4 et 5:  
Charpente et toiles d'araignée, risque  
d'incendie.

- Réparation de la partie de la poutre de faîte abimée dans le chœur.
- Dépoussièrage des charpentes et traitements curatifs. Prévention des incendies et des dégradations par les insectes et champignons.
- Pose d'une isolation au-dessus des voûtes.

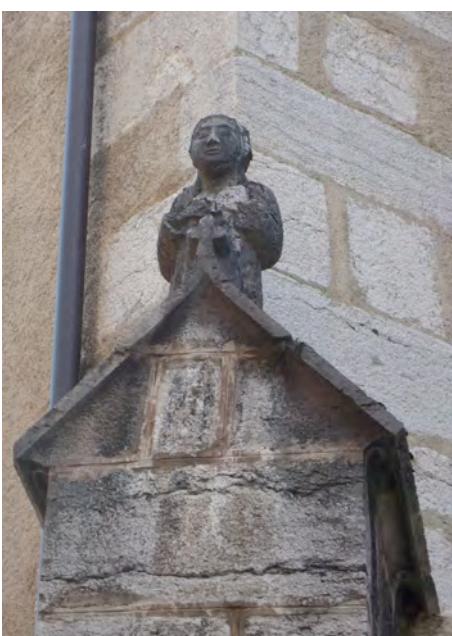
fig. 6:  
Statue extérieure endommagée, ne  
pas la laisser s'abîmer plus.

- Examen de l'état des sculptures extérieures et diagnostic

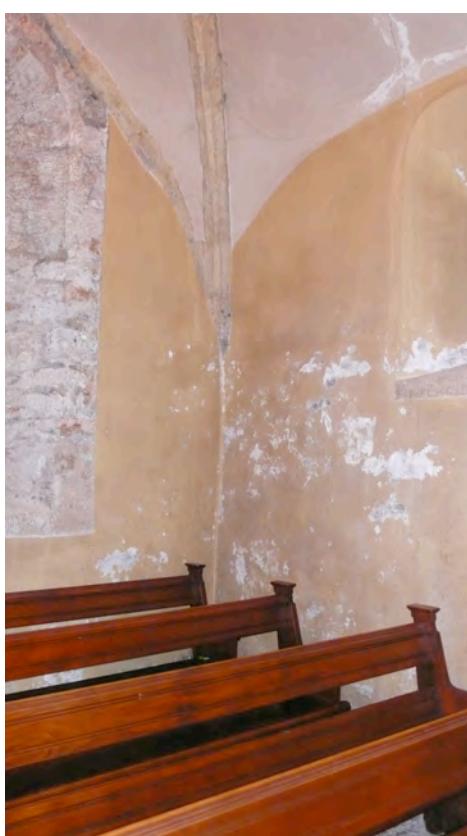
fig. 7:  
Dégâts d'eaux, ou remontées, capillaires, investigations et interventions d'assainissement.

- 2.1. Contrôle des canalisation d'eau de pluie, curage et réparations éventuelles.
- 2.2. Assainissement des dégâts dus au remontées capillaires et mise en œuvre d'une solution constructive appropriée à la situation.  
Piquage à pierre vue, crépi d'assainissement, soubassement, finition.

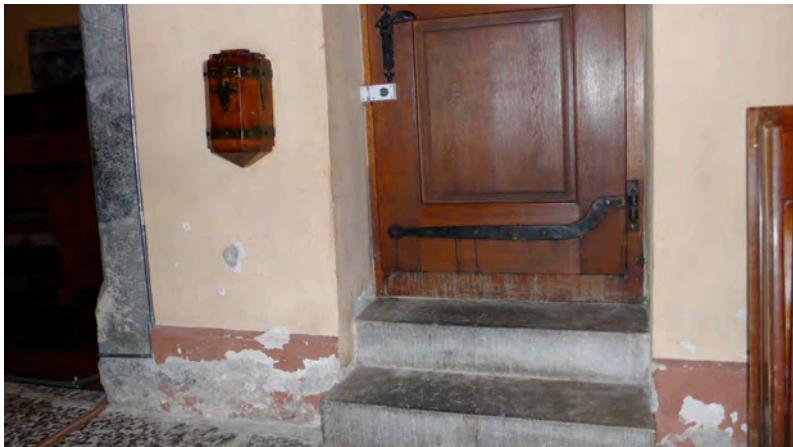
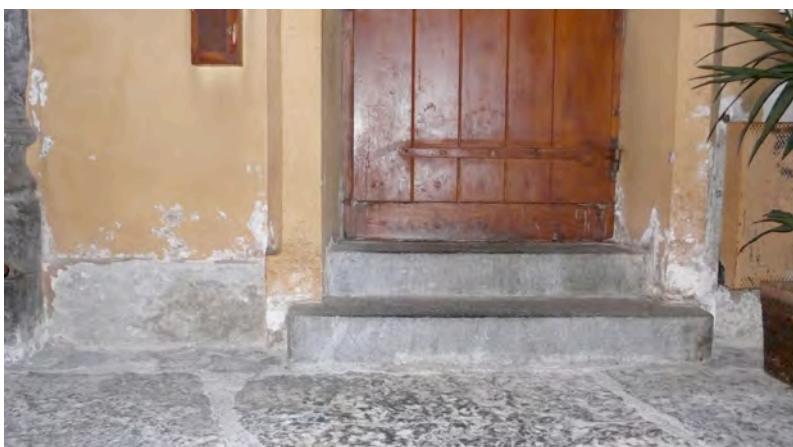
fig. 8 et 9:  
Remontées capillaires,  
Assainissement des bas de murs  
pour traiter les dégâts dus aux  
remontées capillaires

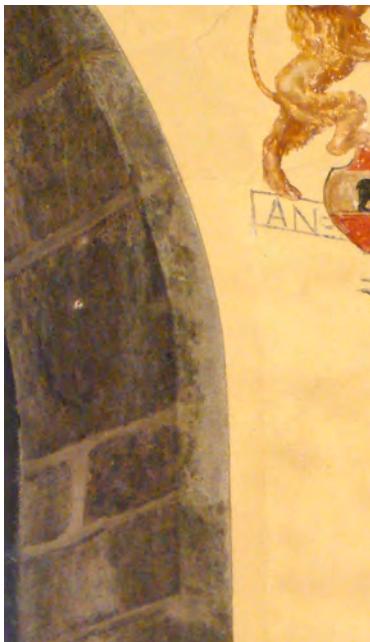
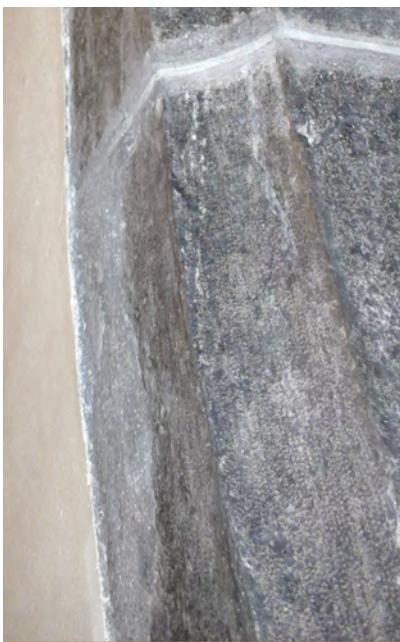
fig. 10 et 11:  
Autrefois les enduits se fondaient au  
même niveau que les queues des  
pierres de taille et les décors peints  
régularisaient le dessin des  
encadrements.  
Ici, dans le chœur, le crépi ciment  
est en surépaisseur par rapport aux  
encadrements de pierre et la  
régularisation est faite avec du  
mortier teint.  
Il semble que des décors peint  
subsistent partiellement, des  
recherches et le projet de  
conservation-restauration  
détermineront l'attitude à adopter.

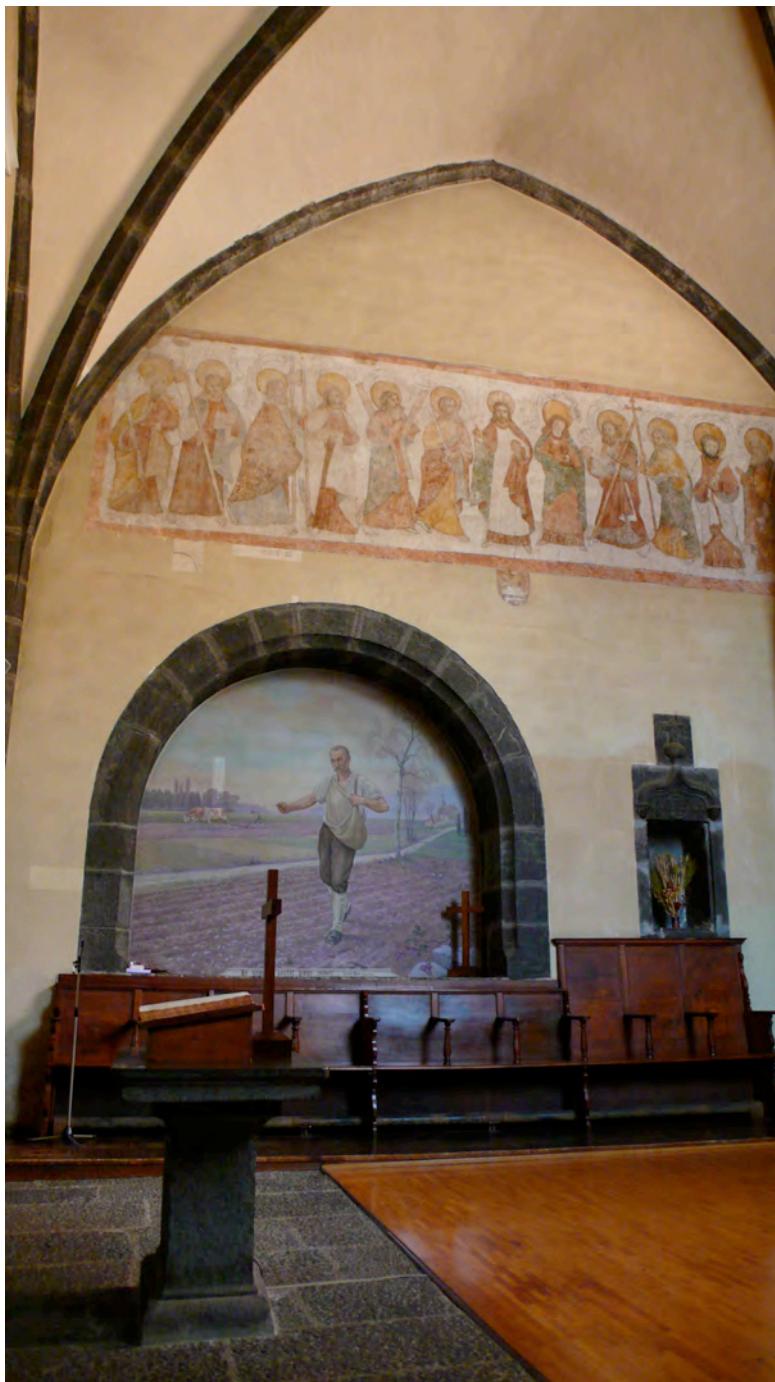
fig. 12:

La partie haute des murs du chœur et ces voûtes ont conservés leurs enduits anciens. Ils ont été recouvert dès 1933 par des peintures épaisses. Sous ces peintures des décors peints qui pourraient dater de la rénovation du chœur (1679) subsistent sur les anciens enduits. Les recherches préparatoires ont révélés des portions de tels décors. Autour du credo apostolique, des inscriptions et des croix de consécration ont été révélées par les recherches préparatoires.

Recherches de décors peints autour du credo: inscriptions, croix de consécration, .... Restauration et (ou) conservation de ces décors, du credo et des enduits anciens. Restauration et (ou) conservation de la peinture de Rouge.

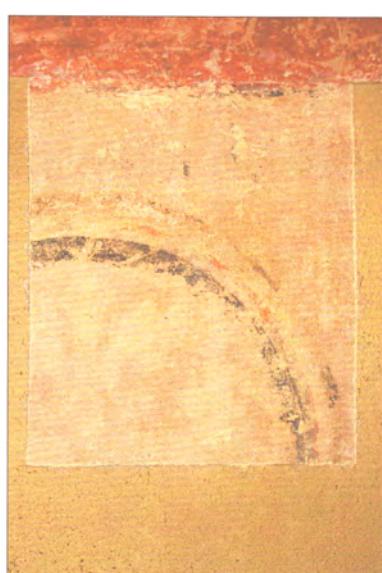
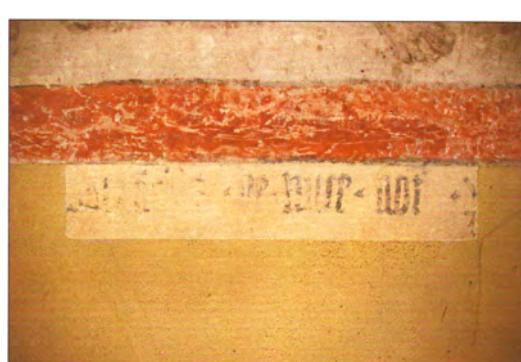
fig. 13 et 14:

Exemples de mise à jour d'éléments de croix de consécration et d'inscriptions faites par l'Atelier St-Dismas dans le cadre des études préliminaires. (photos Atelier St-Dimas)

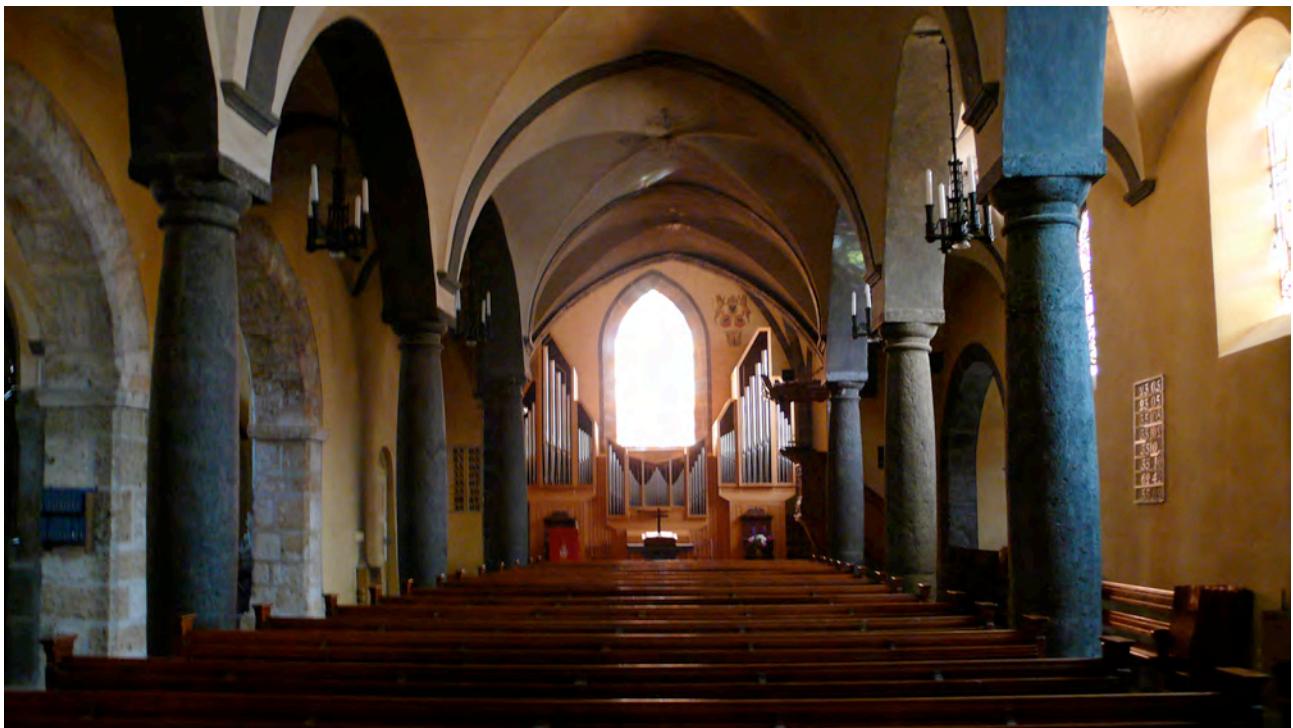
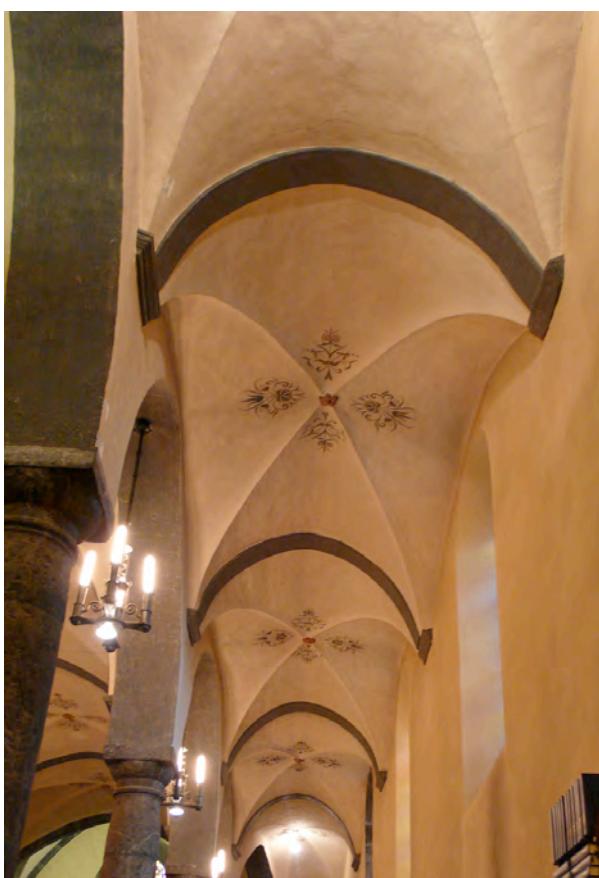
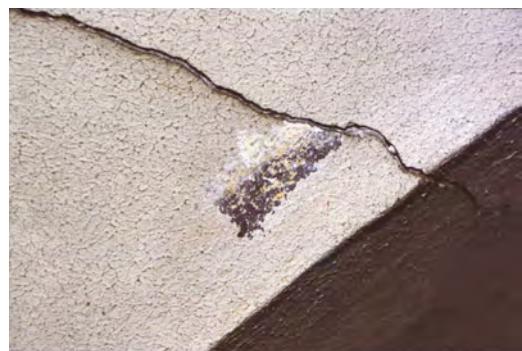
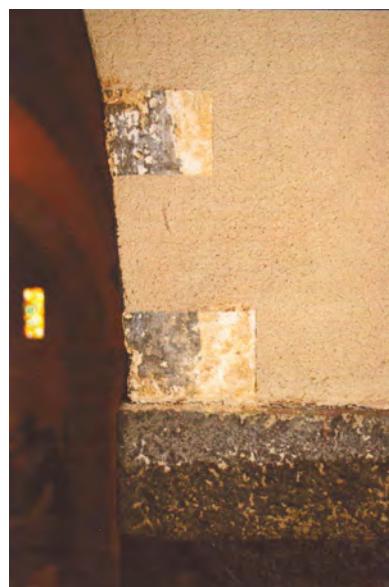
fig. 15, 16 et 17:

Les voûtes des travées latérales et celles de la travée centrale ont conservés leurs enduits anciens. Ils ont été recouvert dès 1933 par des peintures épaisse. Sous ces peintures des décors peints datant de la construction des voûtes subsistent sur les anciens enduits. Les décors visibles aujourd'hui sont des surpeints qui date de 1933, inspirés des décors anciens. (détails photos Atelier St-Dismas)

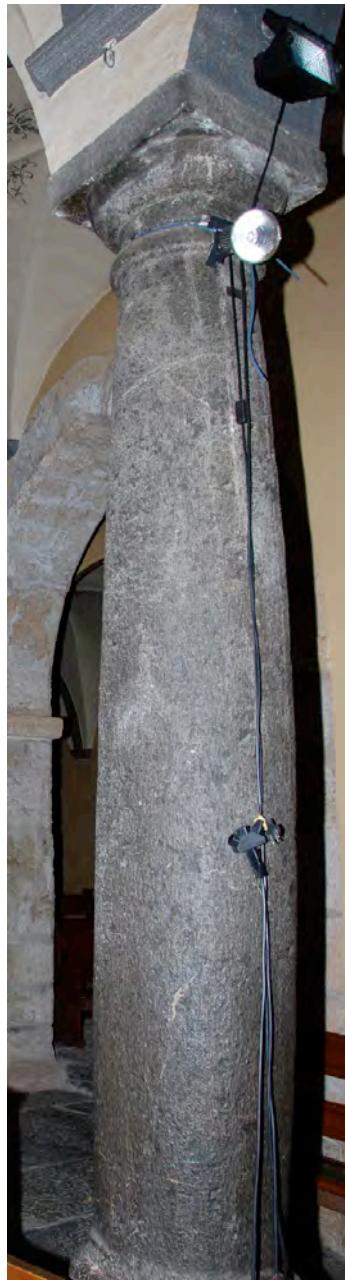
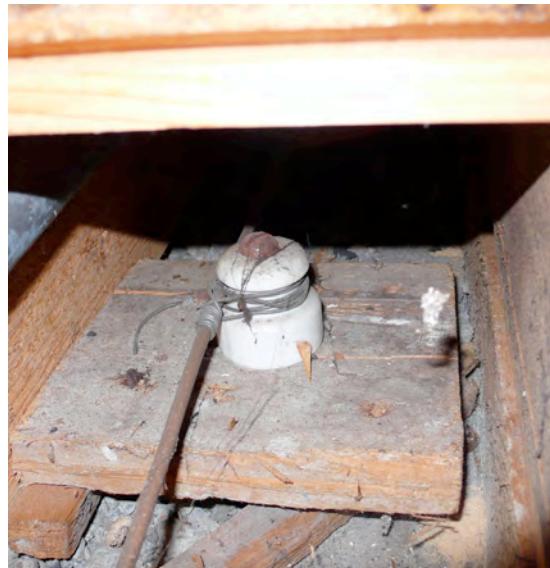
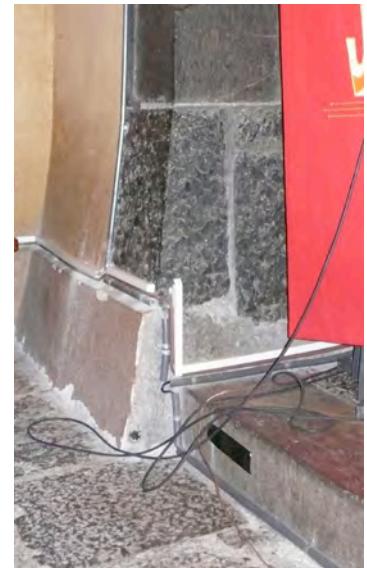
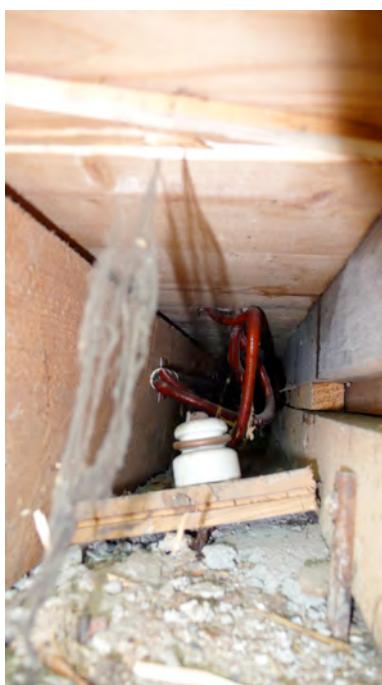
fig. 18, 19, 20 et 21:  
Les installations existantes anciennes sont de bonne qualité mais vétustes et présentent des dangers d'incendie aux choses.  
Une partie des installations récentes sont intégrées et aux normes, une partie est apparente, peu sûr et inesthétique, et la dernière partie qui est bricolée et "volante", est totalement hors normes. La conclusion du contrôleur de sécurité est le remplacement complet des installations dans un délai d'environ deux ans.

- 4.1. Remise à neuf des installations 230 V existantes.  
Variante avec ou sans chauffage électrique.
- 4.2. Création d'une partie d'installations pour les points d'éclairages nouvellement disposés.
- 4.3. Création d'une installation pour la sonorisation d'un orateur.  
Sonorisation du parvis aisée selon besoin.
- 4.4. Création d'une installation pour les malentendants.

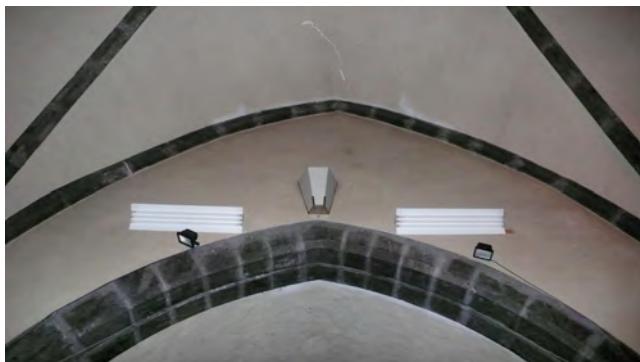
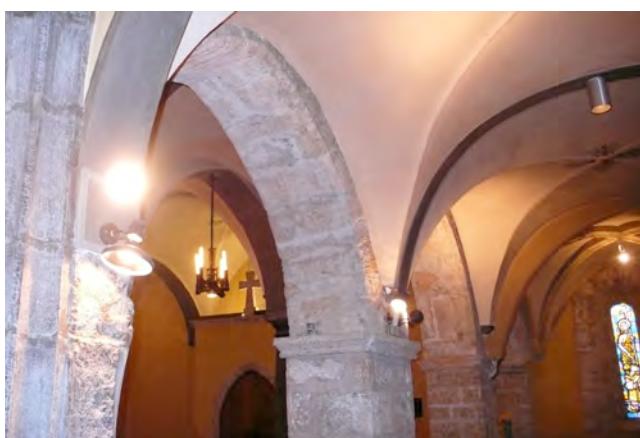
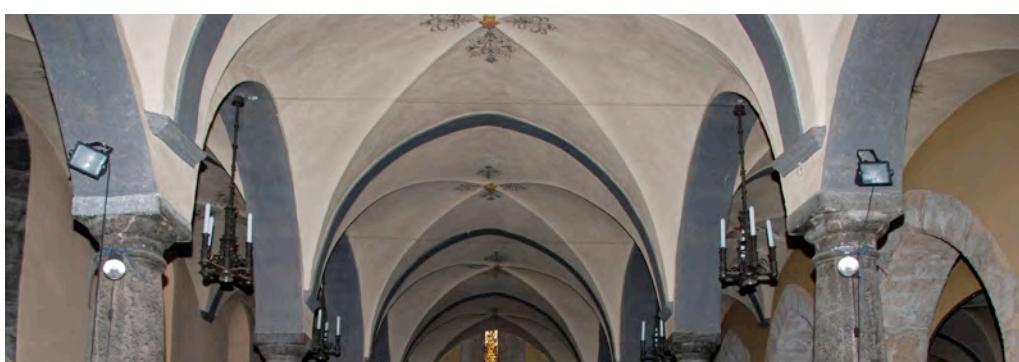
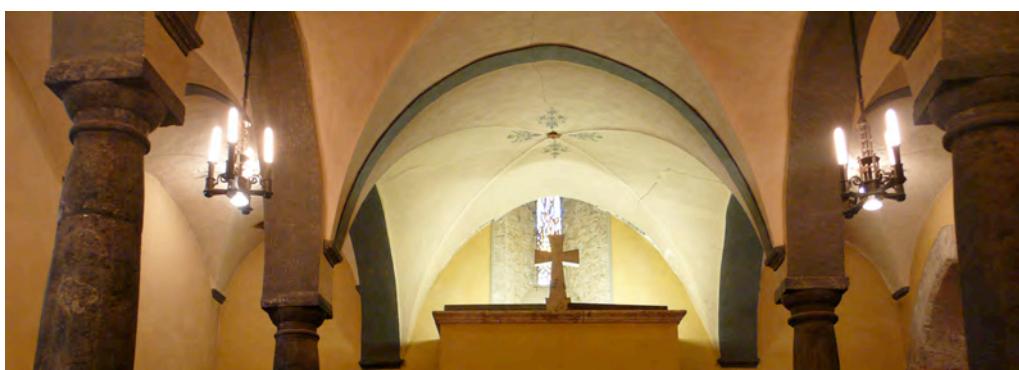
fig. 22, 23, 24 et 25:  
Les sources d'éclairages sont complètement disparates tant du point de vue de la qualité des luminaires que des lumières produites. L'ensemble a été amassé petit à petit et raccordé de façon peu orthodoxe, la plupart du temps de manière apparente. Se cotoient des néons blafards, des spots halogènes de chantier, des spots à ampoules incandescentes et les luminaires anciens.

- 5.1. Remplacement complet des éclairages de l'église. Les suspentes de la nef seraient transformées aux nouvelles normes et gardées à leur place.
- 5.2. Etude d'un éclairage de la nef simple, sensible et qui répondent aux besoins des usagers.
- 5.3. Mêmes objectifs pour l'étude des éclairages du chœur, du bas-côté nord et des chapelles, de l'autel, de la chaire, de l'orgue, de l'ambon et de l'entrée.
- 5.4. Eclairage de service au-dessus des voûtes, sous la charpente.

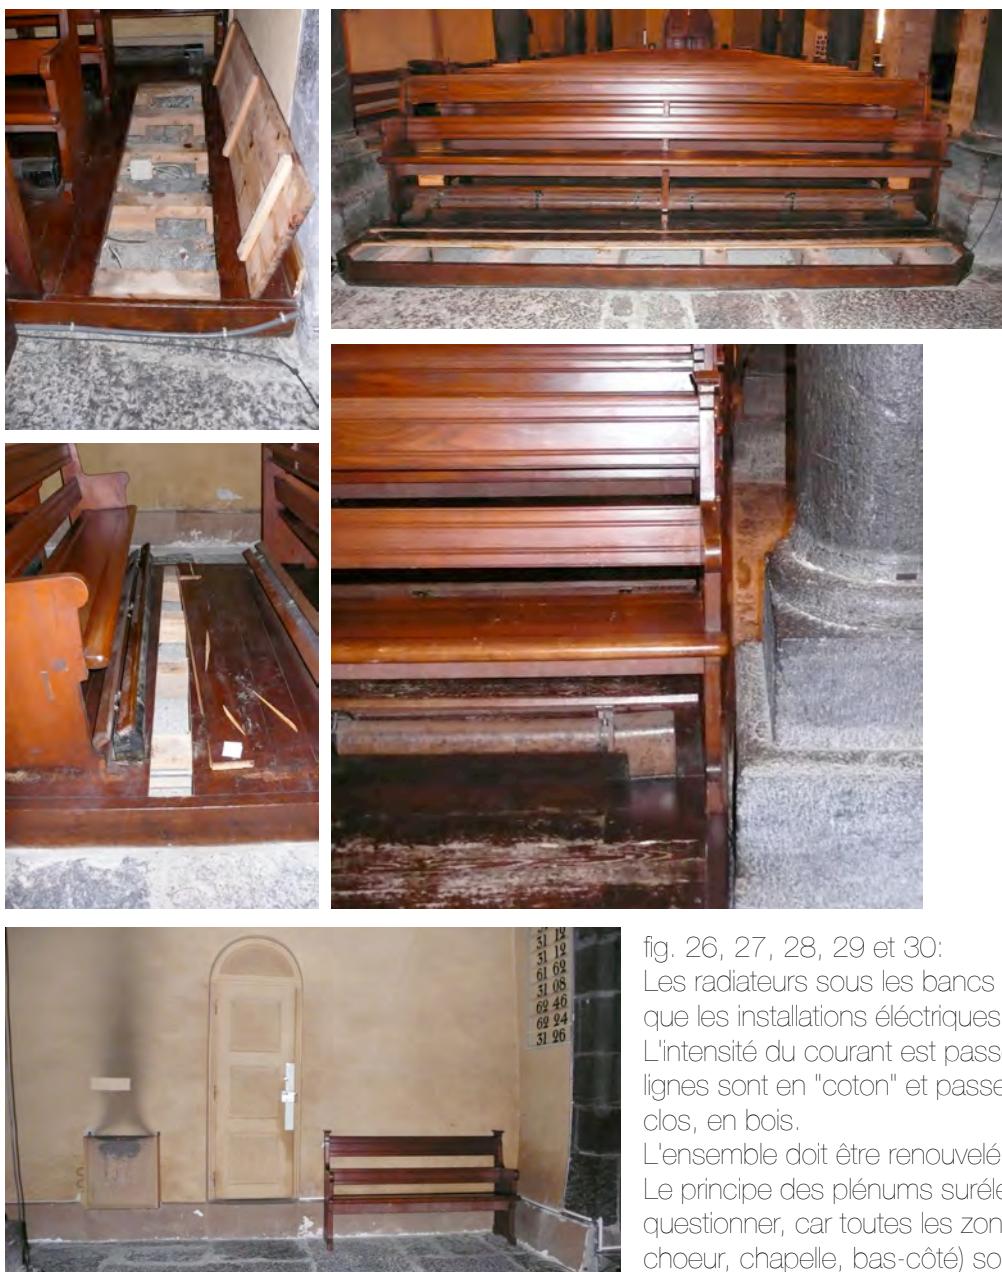
fig. 26, 27, 28, 29 et 30:  
Les radiateurs sous les bancs datent de 1933, ainsi que les installations électriques qui les alimentent. L'intensité du courant est passée de 220 à 230V. Les lignes sont en "coton" et passent dans des espaces clos, en bois. L'ensemble doit être renouvelé. Le principe des plenums surélevés serait à questionner, car toutes les zones chauffées (nef, chœur, chapelle, bas-côté) sont encombrées par ce dispositif. Il en résulte une sentation de trop plein.

- 6.1. Remise à neuf des installations.
- 6.2. Calculation des besoins avec isolation sur les voûtes et du dos de la niche de la peinture de Rouge.
- 6.3. Contrôle de l'état des vitraux, vérification des questions de condensation sur ceux-ci. Envisager leur doublage (isolation thermique et protection contre les dégâts venant de l'extérieur).
- 6.4. Suppression des radiateurs contre les murs afin de libérer les bas-côté et de supprimer les traces grisâtres de poussière au-dessus.
- 6.5. Etude de rentabilité des deux solutions les plus adéquates en termes esthétiques et qualité climatique pour l'église. Radiateurs électriques sous les bancs, ou air chaud distribué par des plenums ad-hoc sous les bancs.

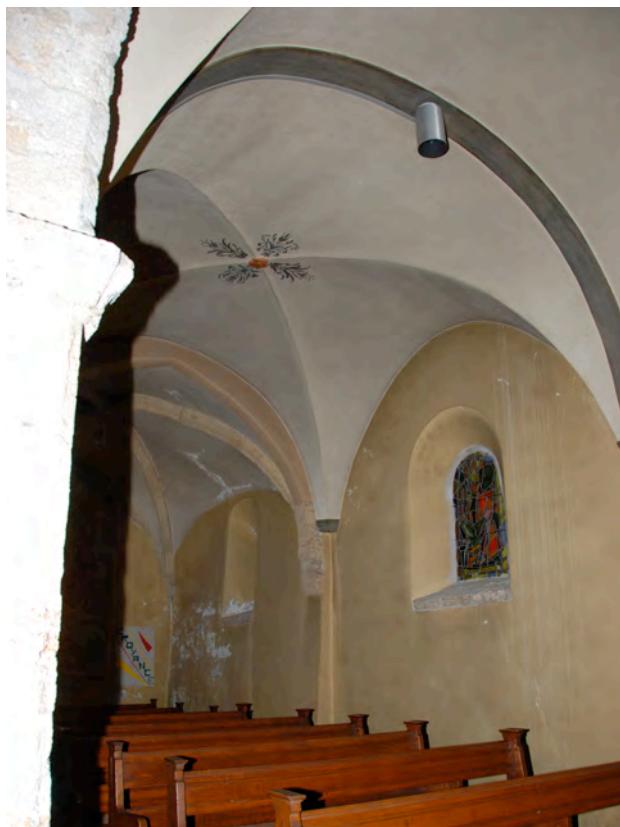
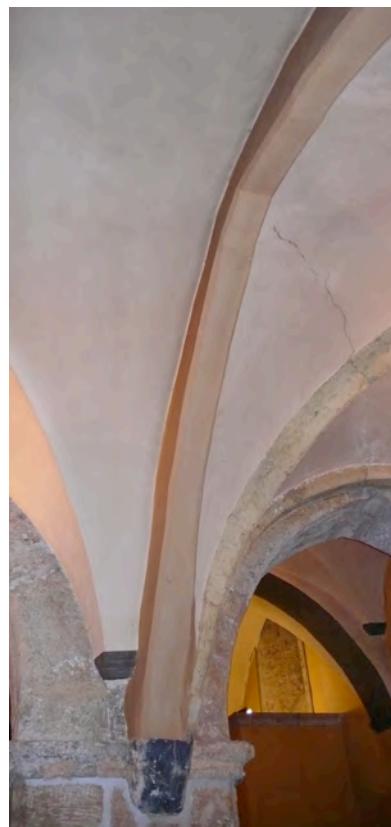
fig. 41 et 42:  
La nef du bas-côté et le dernier arc,  
reconstruits durant les travaux de 1933.

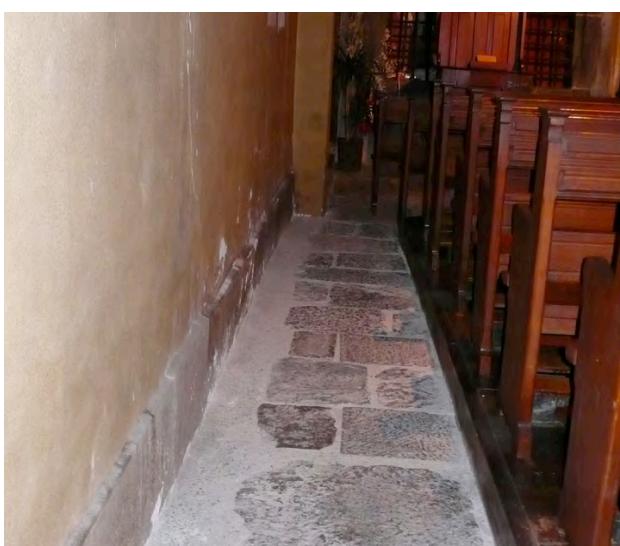
fig. 43:  
Les dalles du sol sont un réemploi des dalles anciennes. Lors de la reconstruction de 1933, le mur a sans doute été reconstruit moins épais pour peser moins lourd sur le terrain. La trace de ciment peut-être cette différence d'épaisseur.

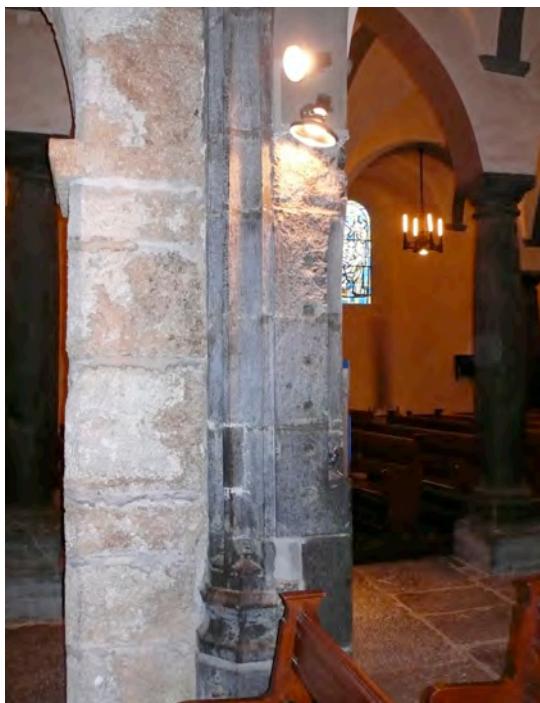
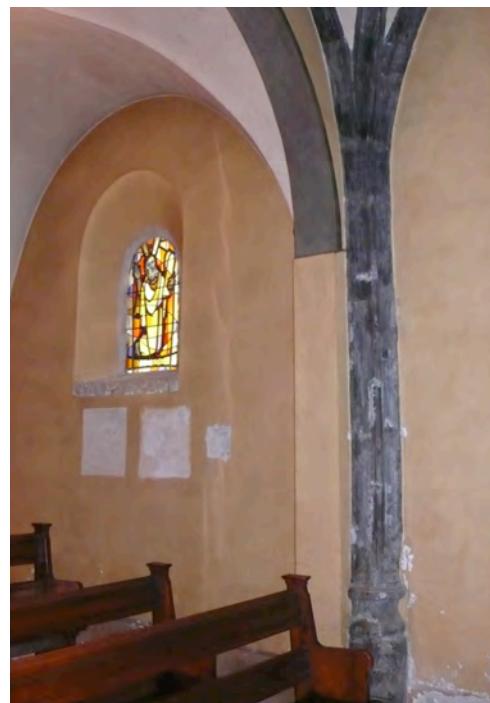
fig. 44 et 45:

L'arc contre lequel était sembla-t-il fixé l'encadrement munis d'une grille qui fermait la chapelle de Chastonay (voir fig 46).

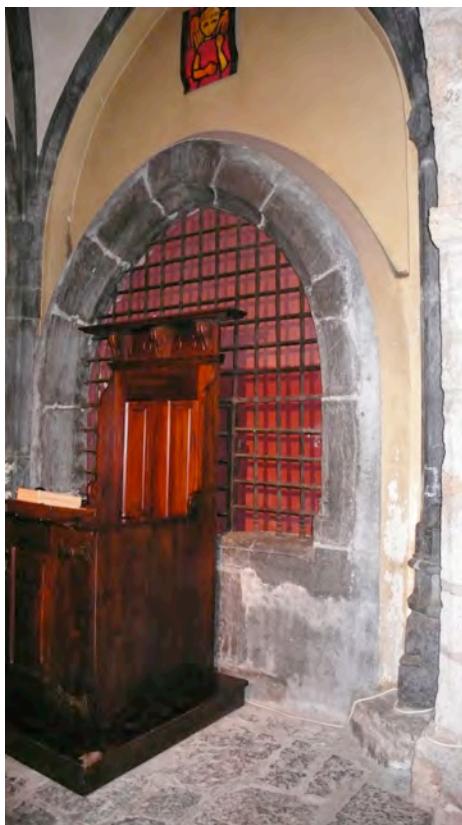
fig. 46:

L'encadrement et la grille ont été remplacés lors des travaux de 1933 dans la chapelle de Chastonay, contre l'ancien clocher. Avant les travaux, ils se trouvaient dans la chapelle St-Jean-Baptiste.

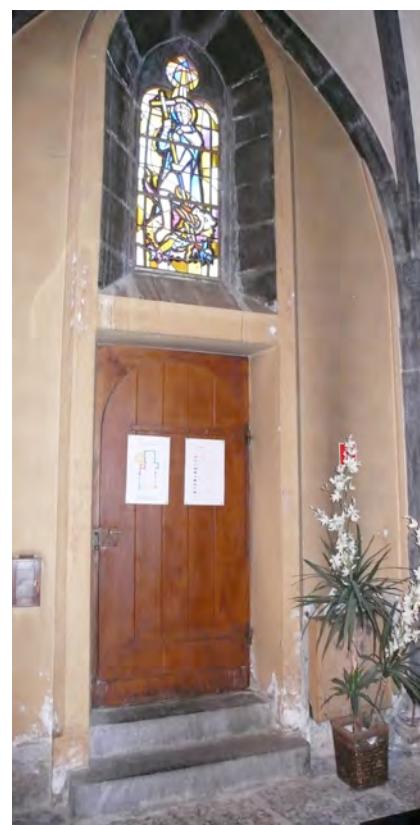
fig. 47:

Lors de la reconstruction de 1933, les pierres de l'ancienne baie ont été remplacées dans un mur moins épais qu'à l'origine. Un façon d'encadrement de ciment rattrape le décalage d'épaisseur.

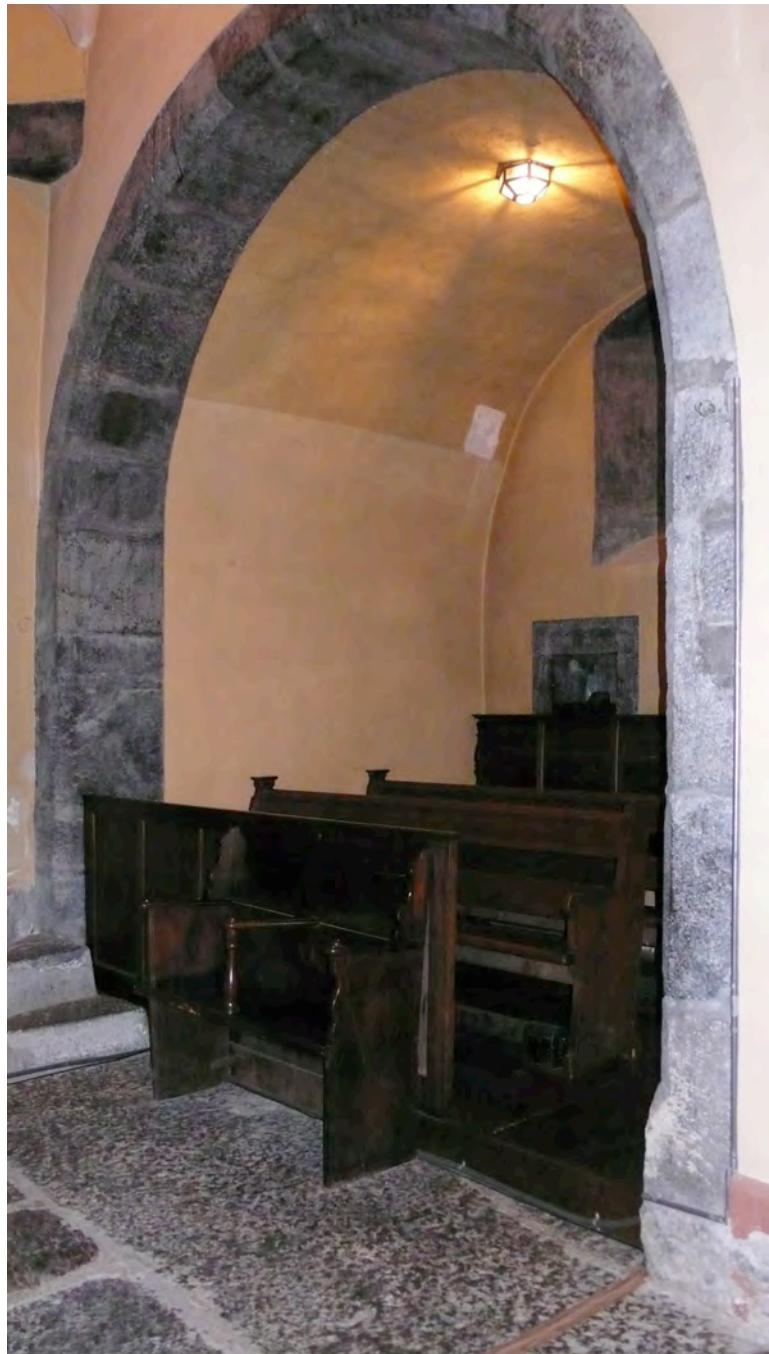
fig. 48:

Entre la chapelle et l'ancien clocher, une cunette enterrée sous le dallage a été réalisée en 1933, elle sert au passage de conduites électriques.

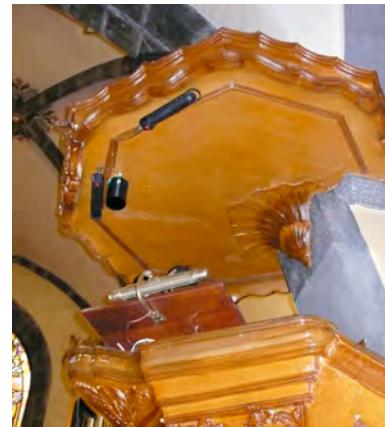
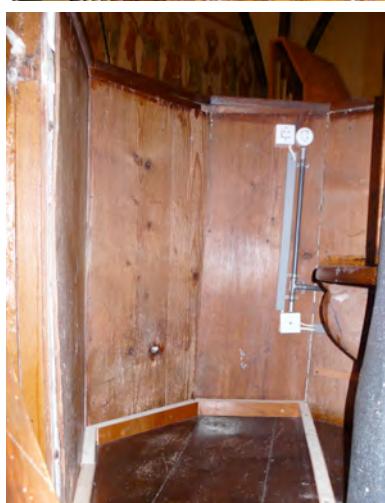
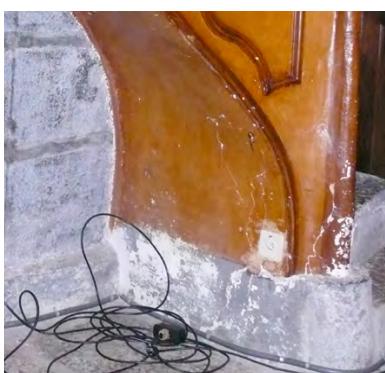
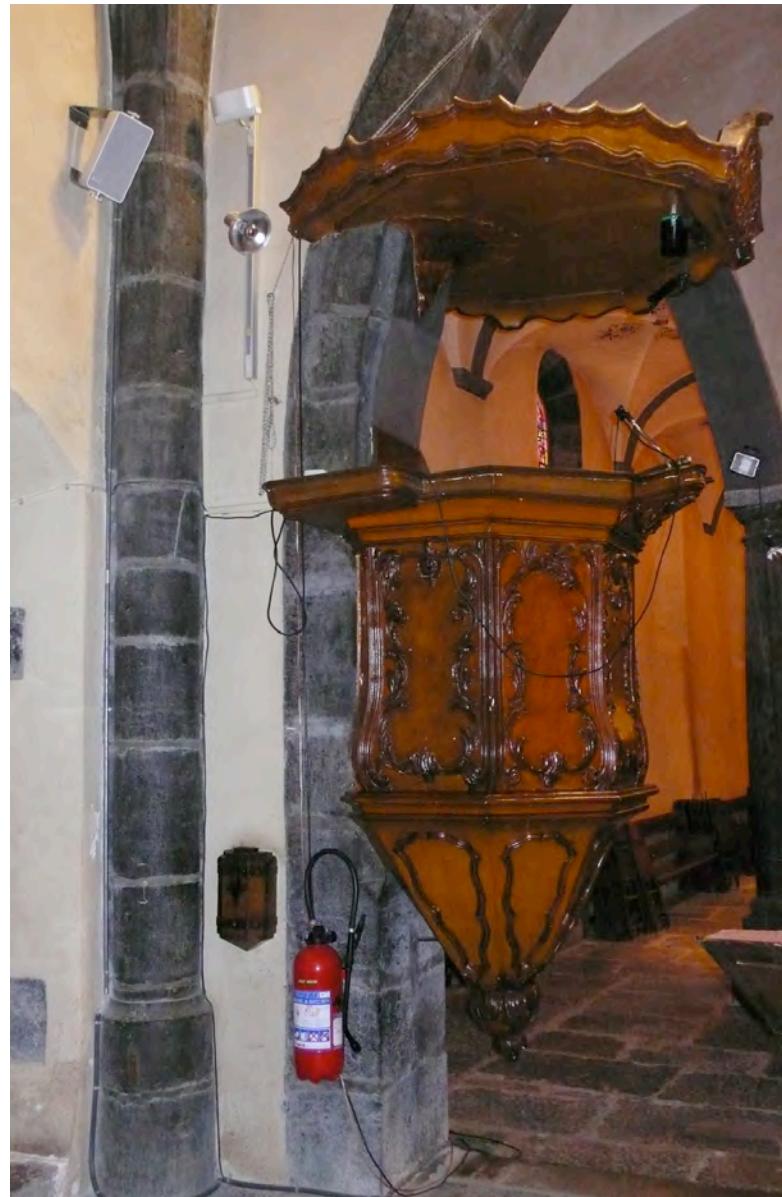
fig. 54, 55, 56 et 57:  
Les installations électriques ont passablement malmenés la chaire. Des dégradations dues à l'humidité apparaissent aussi.

- Etude de restauration et conservation des éléments en plâtre et en bois.
- Assainissement des installations électriques, de l'éclairage et de la sonorisation.
