Commune de Noville

Eglise de Noville
RESTAURATION DU CLOCHER

RAPPORT DE L'ARCHITECTE
APRES TRAVAUX

octobre 2010

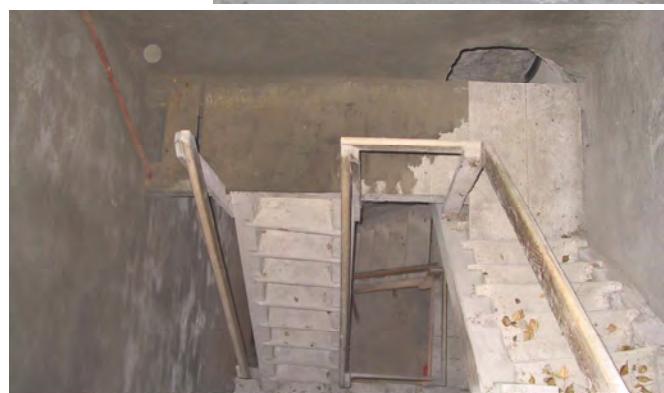
fig. 7:
Paliers et murs
détremplés par
la pluie qui entre
directement depuis les
baies du clocher et les
infiltrations.

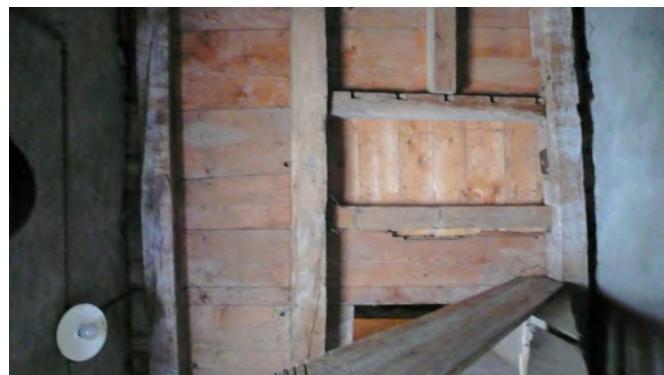
fig. 8:
Le plancher opaque
sous le local technique.

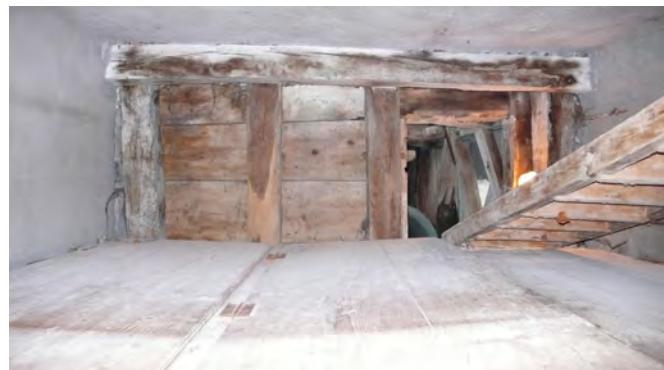
fig. 9:
La paroi du local
technique, le plancher
support du beffroi sont
opaques et bloquent la
circulation d'air.
A droite l'échelle d'accès
à la base du beffroi.

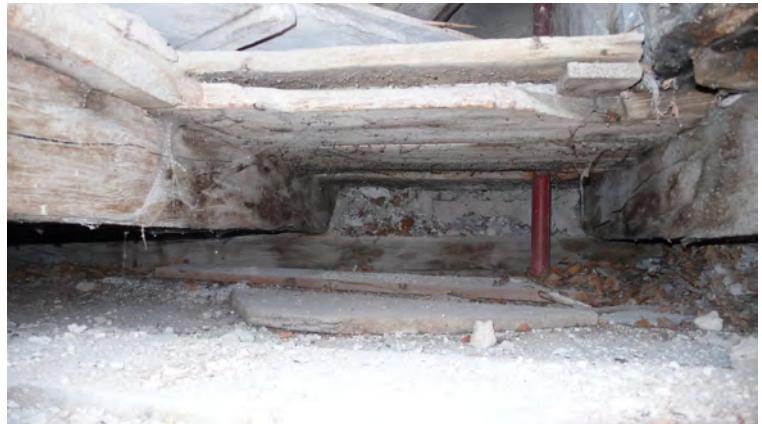
fig. 11:

Le plancher du beffroi et la trémie d'accès, au premier plan le support du marteau frappant les heures.

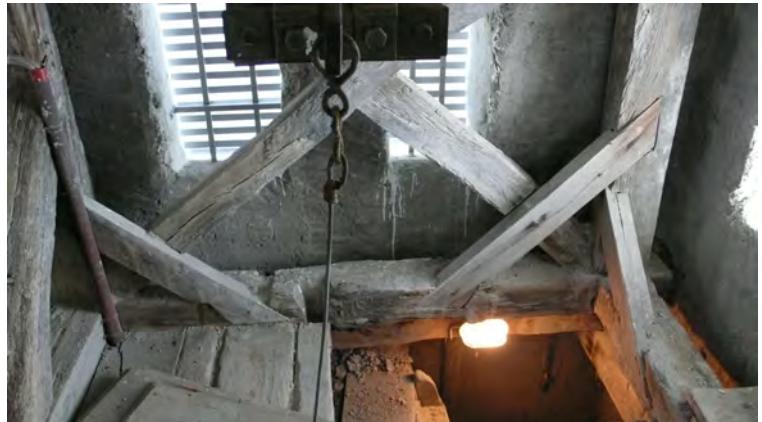
fig. 12:

Le plancher supérieur du beffroi rigidifie horizontalement la base du beffroi. Comme le beffroi lui-même, il n'a pas de contact avec la maçonnerie. Au premier plan, au centre de l'espace libre, le moteur du marteau frappant les heures.

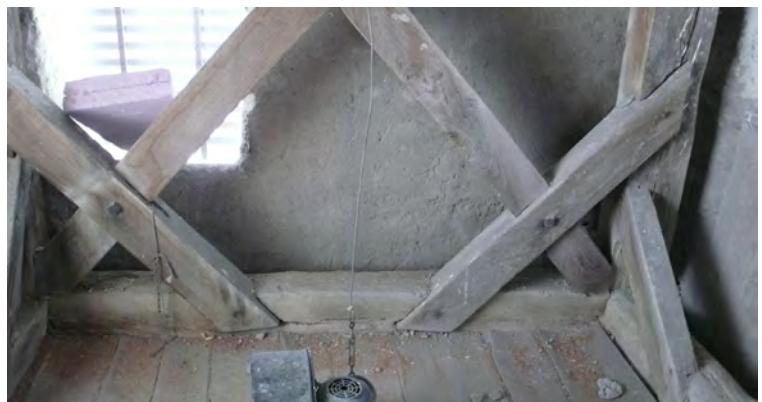
fig. 13:

Cloche de Midi. A gauche en bas, le marteau des heures et son support, ils occupent le centre de l'espace, et rendent mal pratique tout travaux d'entretien.

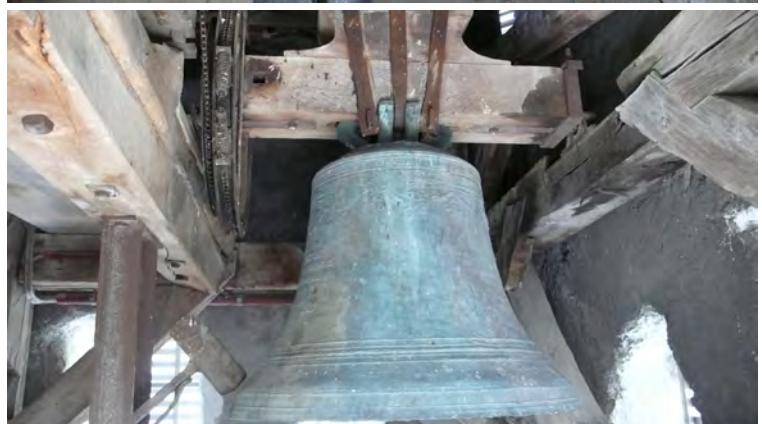
fig. 14:
Vue d'un des trois battants
inadaptés, trop longs et trop
lourds et usé au point de frappe.

Les battants des trois cloches dataient des années 70, ils étaient d'une forme et d'un poids inadaptés, ils nécessitaient des mises en volée de trop fortes amplitudes et causaient des usures de la couronne de frappe. Les trois battants ont été recalculés et remplacés, ainsi que leurs attaches en cuir.

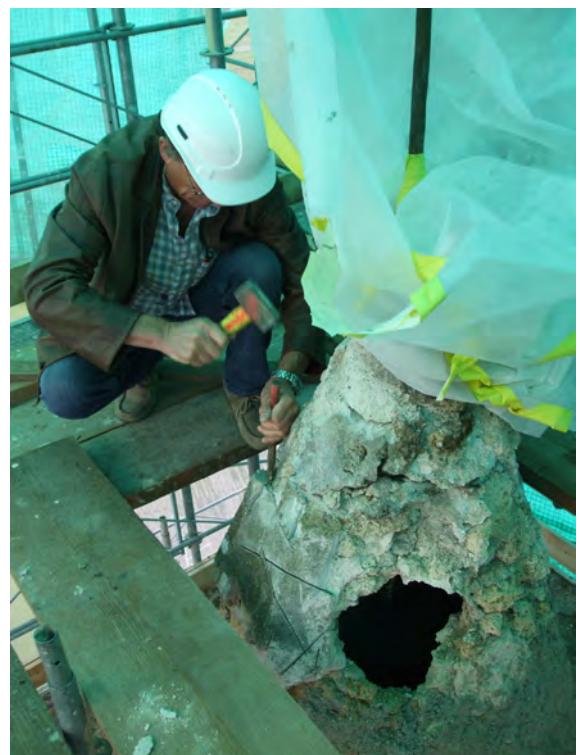
fig. 19:
Piquage délicat du crépi ciment
très dur sur le tuf mince affaibli
par l'humidité.

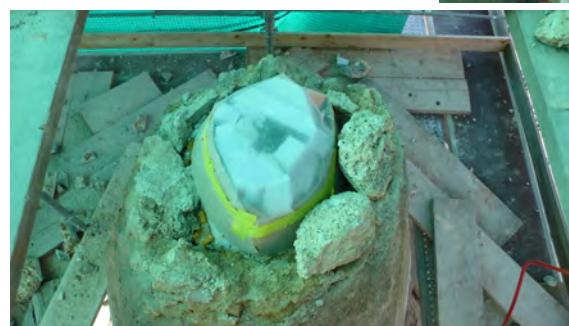
fig. 20:
Le sommet de la flèche
en tuf est trop délicat et
endommagé, il est
démonté et renforcé par
un noyau bétonné qui
assure la stabilité de l'épi
de flèche.

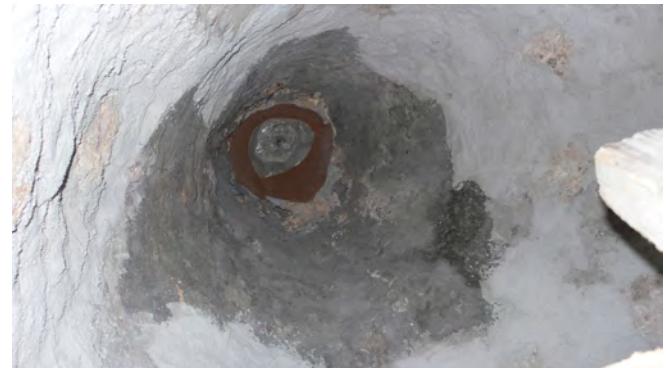
fig. 36:
Au sommet de la flèche; le
coffrage perdu du renfort en
béton et les restes de crépi
ciment restent visibles, entouré
par le dégrossissage au mortier
à la chaux.

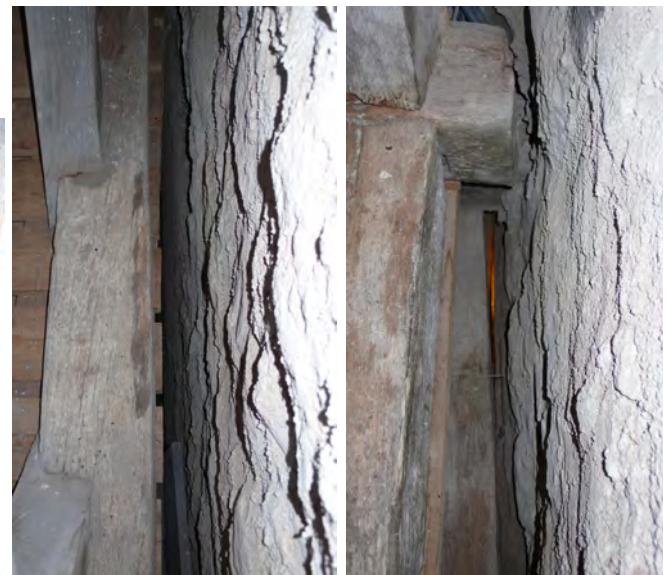
fig. 37:
Le piquage du crépi ciment et une recharge minimum
avec un dégrossissage à la chaux au droit des pièces
de charpente a permis de garantir le passage de l'air
entre les pièces en bois et la maçonnerie.

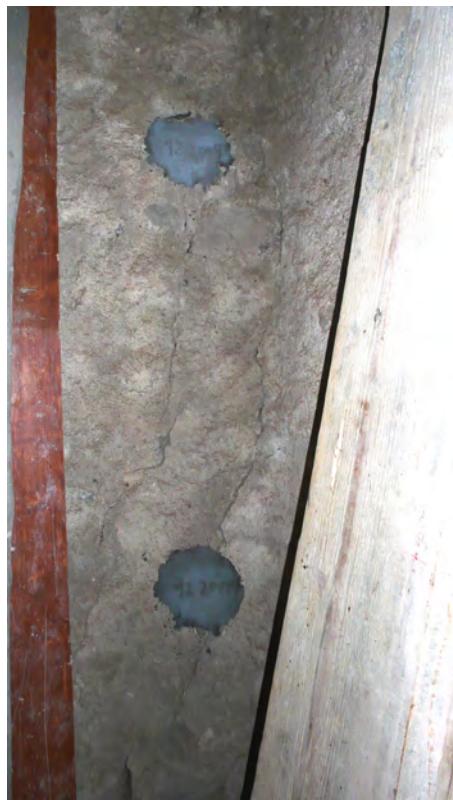
fig. 38: Des témoins ont été posés pour
pouvoir contrôler l'évolution d'une
fissure sous le beffroi.

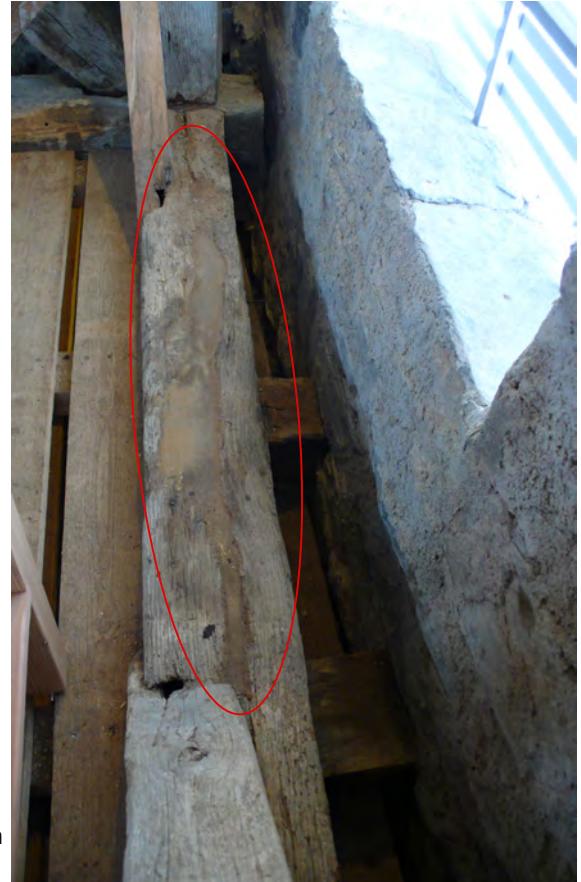
fig. 45:

La charpente du beffroi est le support des cloches, elle garantit un support stable et une position horizontale aux axes de mise en volée de celles-ci. Elle encaisse les efforts dynamiques de la mise en volée, ainsi que la charge statique des cloches.

Les assemblages ne doivent pas être rigides mais suffisamment tendus pour absorber les mouvements des cloches en volée.

Les efforts dynamiques transmis par les cloches doivent être absorbés par et dans les assemblages de la charpente afin de transmettre un minimum de mouvements à la maçonnerie qui soutient le tout. Les maçonneries anciennes ne supporte que les charges statiques, elles résistent très mal aux charges dynamiques.

Aucune liaison rigide ne doit mettre en contact les parties en mouvement de la chaprente du beffroi et la maçonnerie.

Sur l'image, une ferrure ancienne permet à l'assemblage de pouvoir résister à la traction et à la compression. Avec la mise en volées des cloches, de tels assemblages sont tour à tour sollicités en traction et en compression.

Une oscillation du beffroi est perceptible durant la mise en volée, elle est normale, elle permet d'absorber les efforts dynamiques du mouvement des cloches. Le réglage de la tension des assemblages permet de maîtriser l'amplitude de cette oscillation.

Certaines cales ont été changées pour garantir que l'assemblage soit sous tension, qu'il n'y a pas de jeu possible entre les pièces et que le tout reste ferme lors de la mise en volée.
