EGLISE SAINT-VICTOR  
PROJET DE RESTAURATION INTERIEURE  
COMMUNE D'OLLON, VAUD

PROPOSITION D'AVANT-PROJET  
EVALUATION DES COUTS D'ETUDES D'AVANT-PROJET  
ET DE PROJET

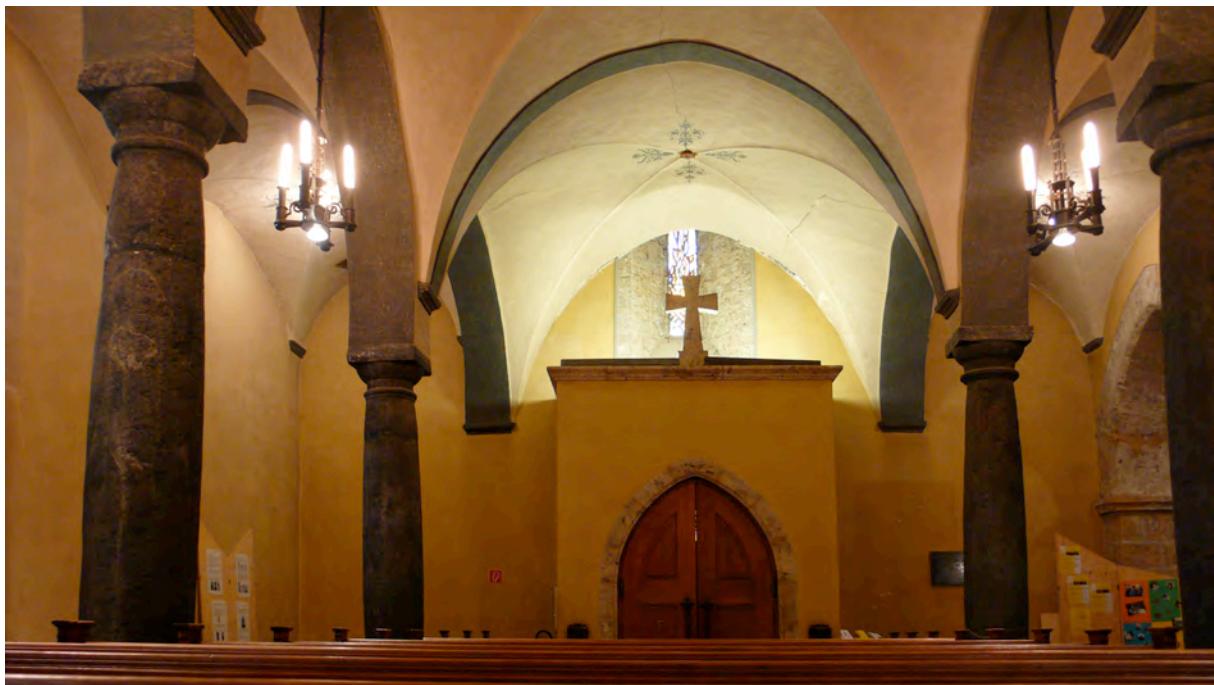
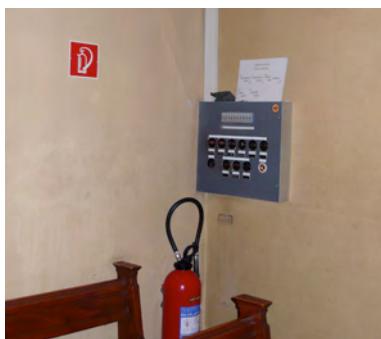
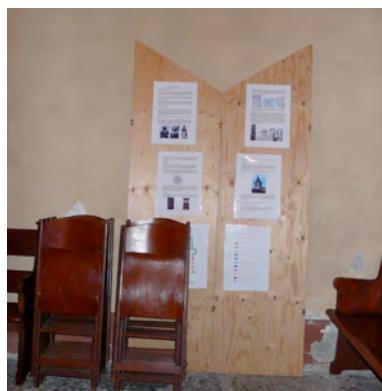
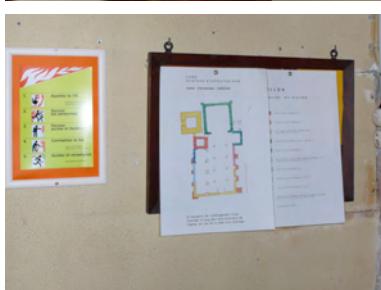
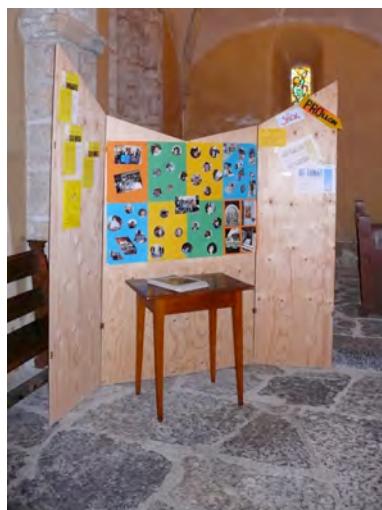
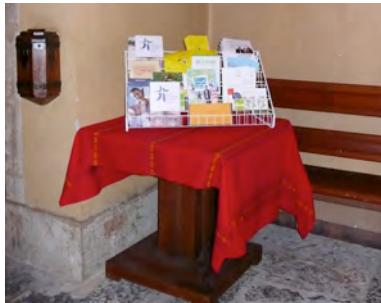
fig. 31, 32, 33, 34 et 35:

Autrefois, la nef s'élevait plus haut, le plafond était sous la charpente. Au XVII<sup>e</sup> les colonnes et les voûtes ont été édifiées comme dispositif esthétique. Longtemps un exigu tambour en bois a servi de sas d'entrée. En 1933, une version plus imposante en maçonnerie a été réalisée. Ces deux dispositifs entrent en conflits entre eux ainsi qu'avec la baie originale ouverte dans la façade d'entrée de l'église.

- Etudes d'adaptation de l'entrée et du fond de la nef.

Eléments à étudier: sas d'entrée de 1933, façon d'entrer dans la nef, dégagement après la porte, place pour l'affichage, éventuel amortissement acoustique, éclairage, intégration tableaux électriques, rapport aux baies existantes, rangement des chaises.

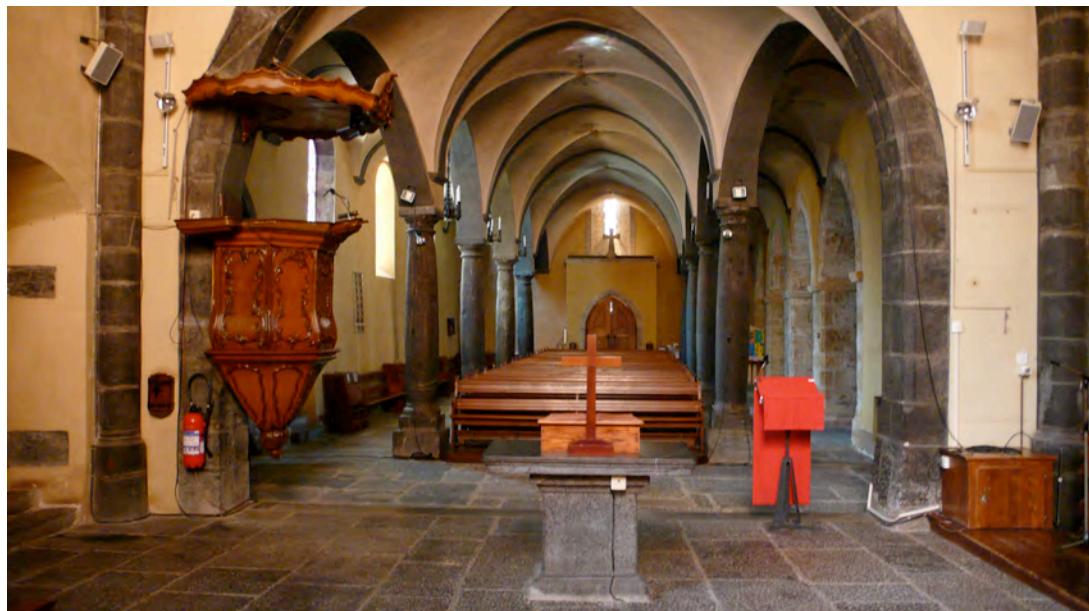
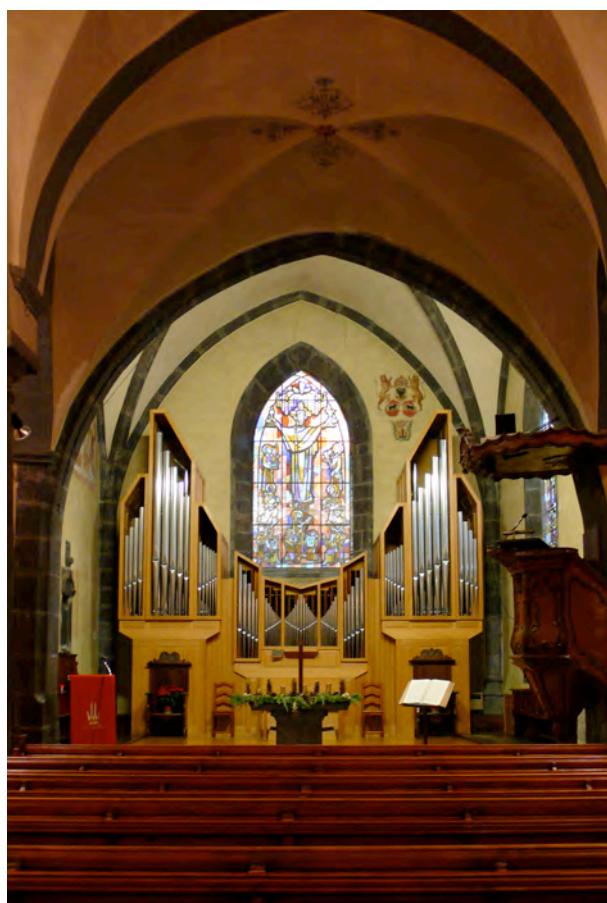
fig. 36 et 37:  
Aujourd'hui, l'aménagement du chœur tente de répondre à un grand nombre de contraintes pratiques et spatiales, avec le souci de mettre en valeur des éléments de mobiliers anciens faisant partie de l'histoire du lieu.

- Etudes d'aménagement du chœur.

Eléments à étudier: éclairage, chauffage, remplacement du plancher clair type salle de gymnastique, intégration du mobilier ancien et de l'orgue, rapports entre les dossiers des stalles et les niches dans les murs, intégration et mise en place de l'installation de sonorisation, des haut-parleurs, de l'éclairages, de l'extincteur, de l'ambon, des sièges anciens.

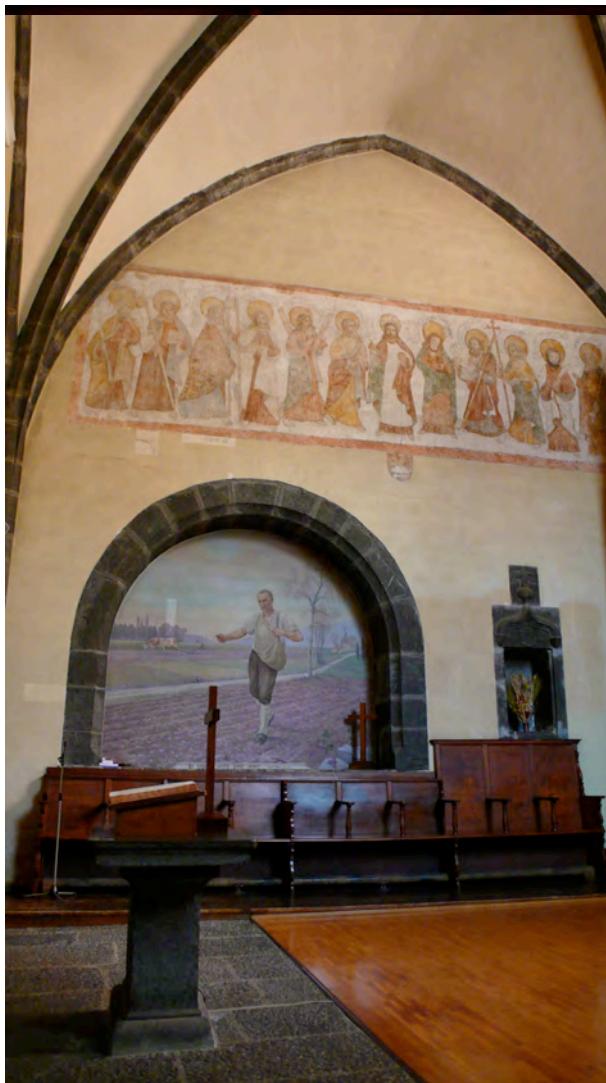
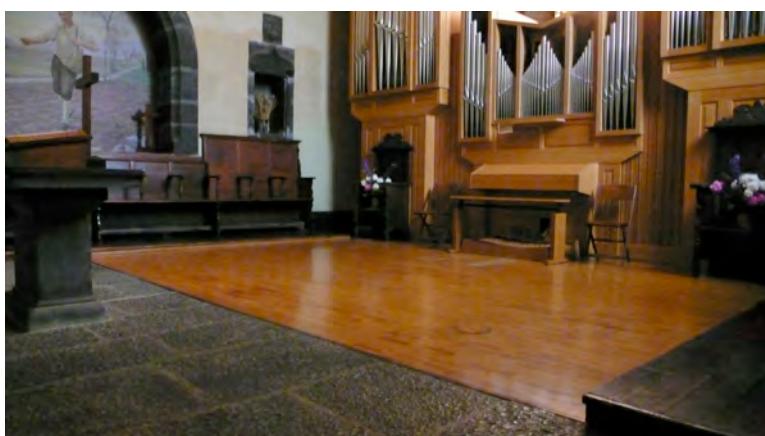
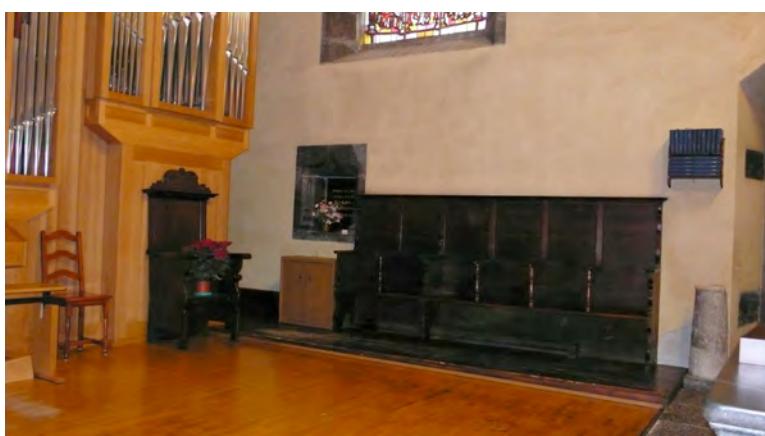
fig. 38, 39 et 40:  
Cet aménagement est composé d'éléments de styles, de teintes et de matériaux variés. L'ensemble ne forme pas une composition harmonieuse avec le choeur.  
La forme et les éléments architecturaux qui le composent, ses voûtains, ses arcs, le credo, ses deux grandes baies, ses niches s'en trouvent dévalorisés.

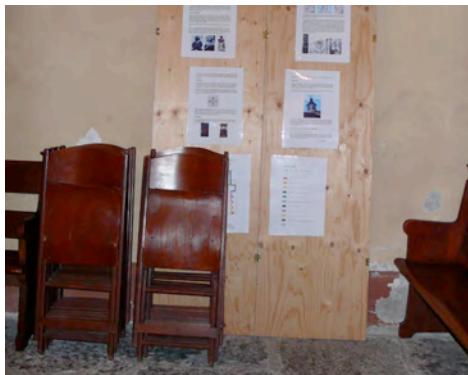
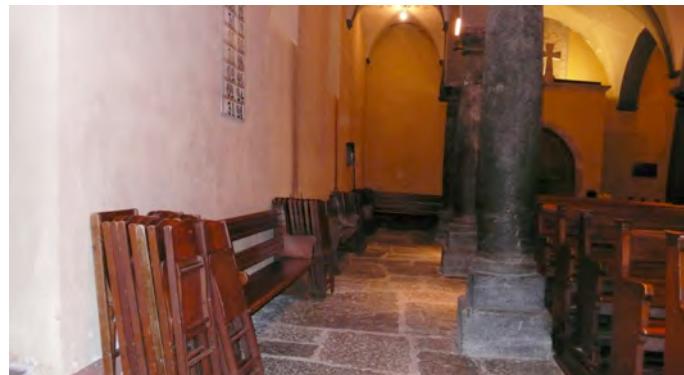
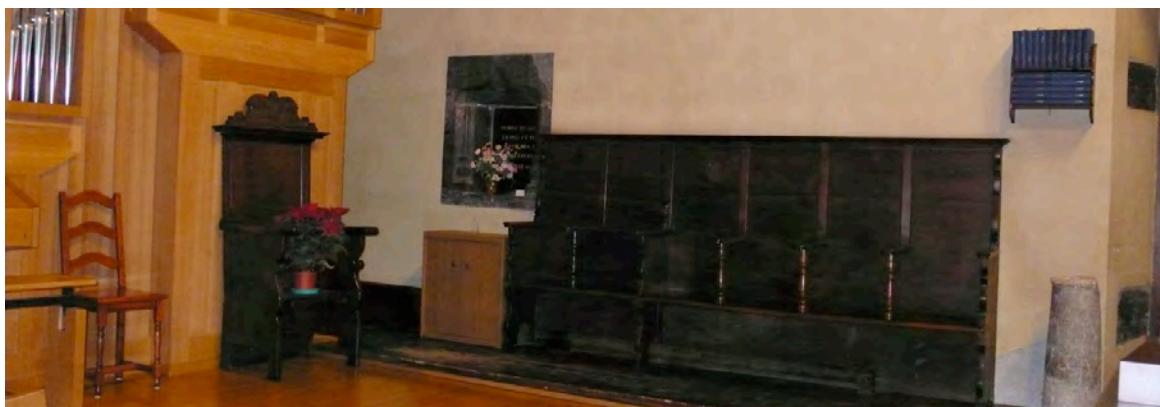
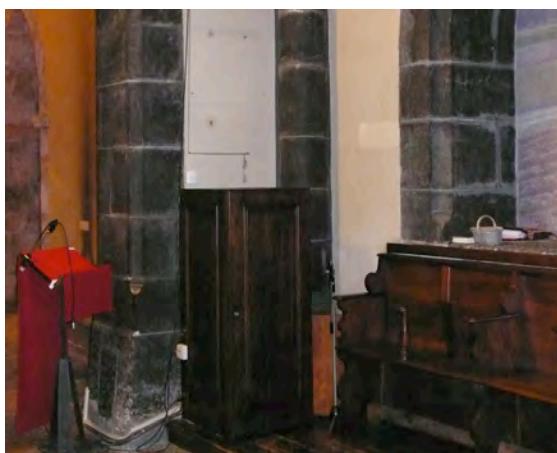
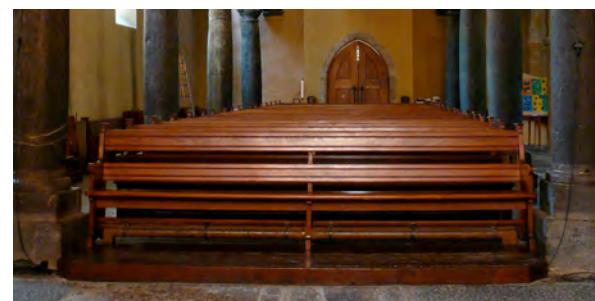
fig. 49, 50, 51, 52 et 53:  
L'église est très fréquentée en certaine occasion, pouvoir recevoir ce monde est important. La coexistence de tout ces éléments de mobilier est à étudier.

- Etude d'un nouveau mobilier mobile: embon, porte bibles, étagères pour les bibles, troncs, portes bougies, ...
