Commune de Noville

Eglise de Noville
RESTAURATION DU CLOCHER

RAPPORT DE L'ARCHITECTE
APRES TRAVAUX

octobre 2010

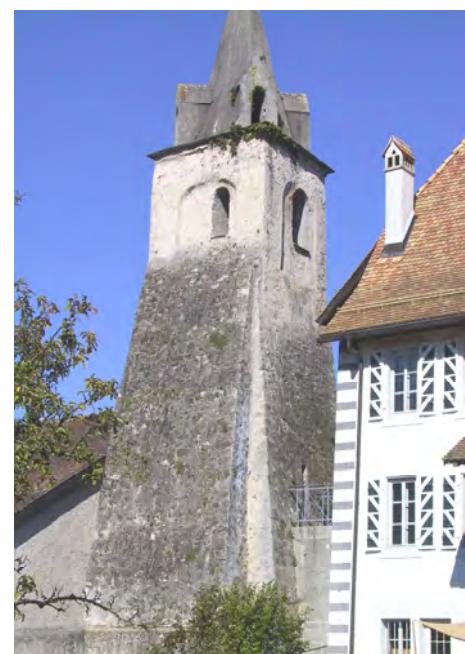
fig. 1

Pas de fermeture des baies du clocher et des lucarnes, l'eau pouvait y entrer directement. (fig. 1, 3 et 7)

Pas de récupération de l'eau de pluies s'écoulant sur la flèche et la toiture au bas de celle-ci. La pluie ruisselait directement sur les façades du clocher. (fig. 1, 3, et 4)

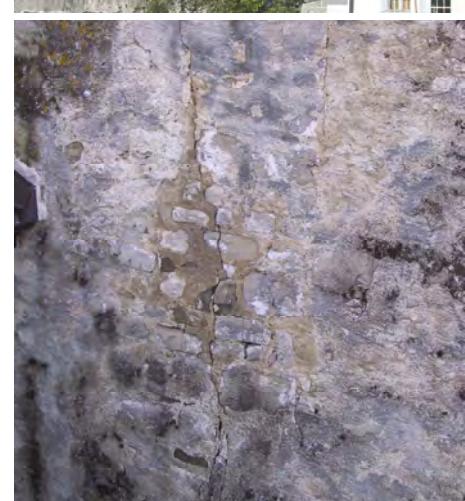
fig. 2

Les dalles de pierre de la toiture au bas de la flèche et les toitures des lucarnes étaient fissurées et laissaient entrer l'eau de pluie au sommet du fût, les crépis des façades étaient fusés et fissurés et laissaient pénétrer l'eau dans les murs. (fig. 2, 3, 5 et 7)

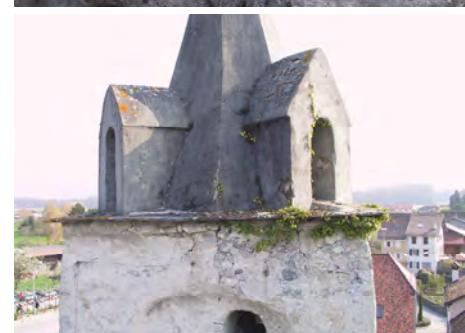
fig. 3

A l'intérieur du fût du clocher, la pluie battante et l'humidité du sol imprègnent les murs et le crépi ciment les empêche de s'assécher correctement. (fig. 3, 4, 5 et 7)

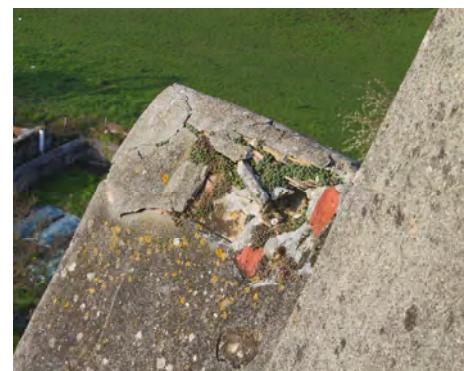
fig. 5:
Couverture à la
base de la
flèche éventrée

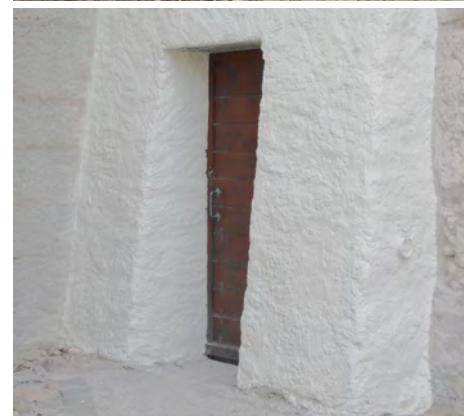
- Une aération insuffisante de l'intérieur du clocher. La porte d'entrée opaque et la présence de deux planchers intermédiaires et d'un local technique clos dans le fût du clocher, empêchent l'aération correcte de l'intérieur. (fig. 6, 8, 9, 10 et 12)

fig. 6:
Porte
d'entrée

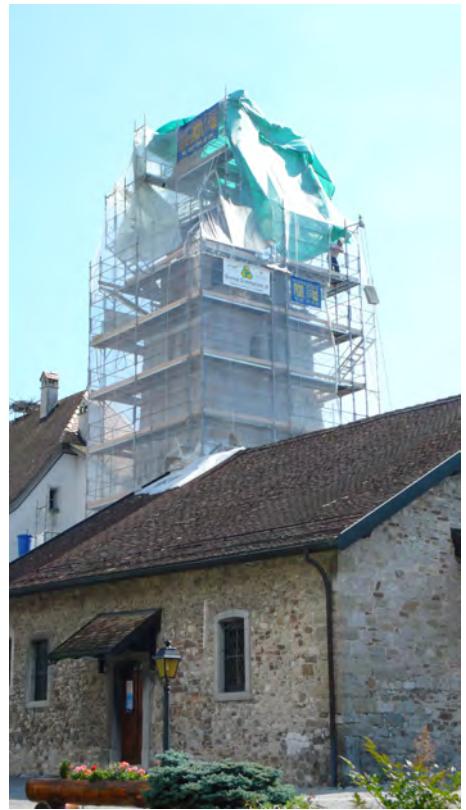
fig. 17:
Echafaudages, protections
contre les chutes d'objet, le
soleil et la pluie.

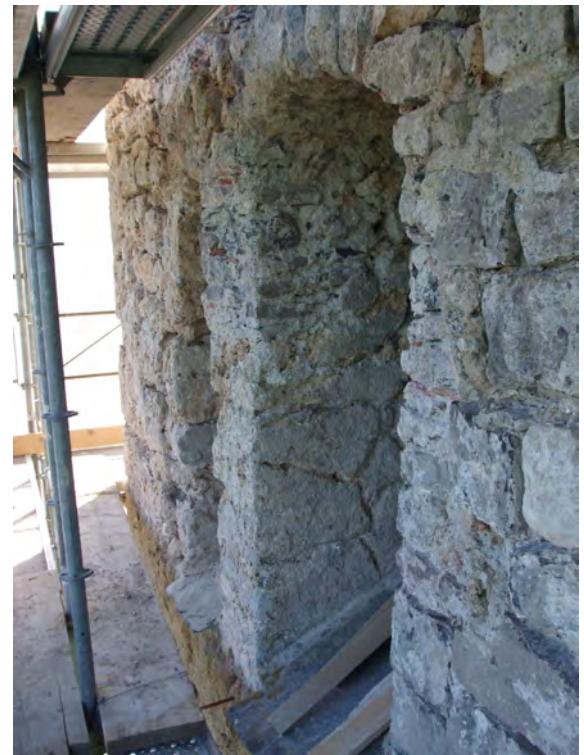
fig. 18:
Piquage des crépis et relevé
des époques de maçonneries
par l'archéologue.

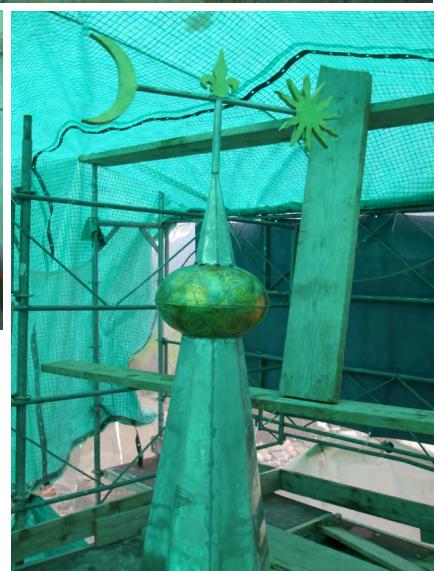
fig. 21:
Epi de flèche neuf, qui
chapeaute la maçonnerie
de tuf afin de la protéger
des pluies.

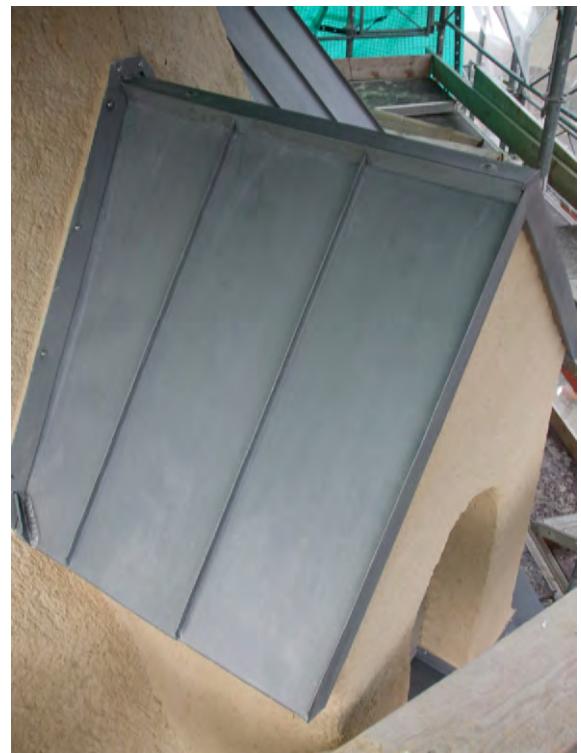
fig. 23:
Couvertures des lucarnes
réalisées en placage inox
prépatiné teinte zinc.

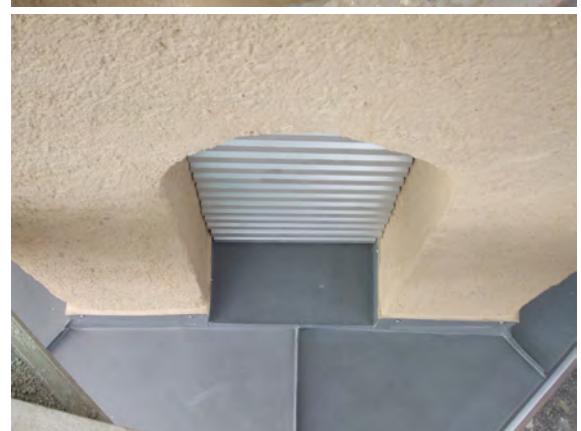
fig. 24:
Couverture de la base de
la flèche et des tablettes
des fenêtres réalisées en
placage inox prépatiné
teinte zinc.

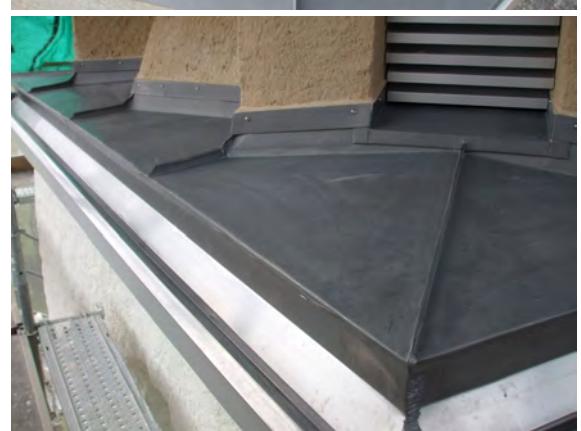
fig. 25:
Chéneau inox, avec
descente d'eau sur la
toiture de l'église.

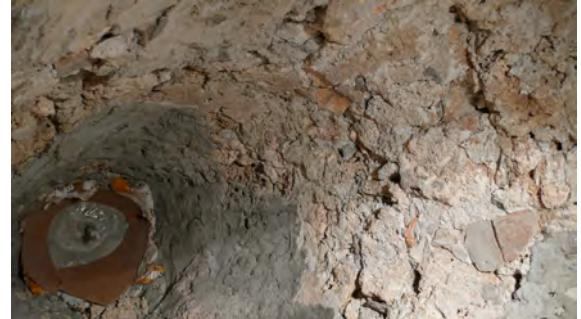
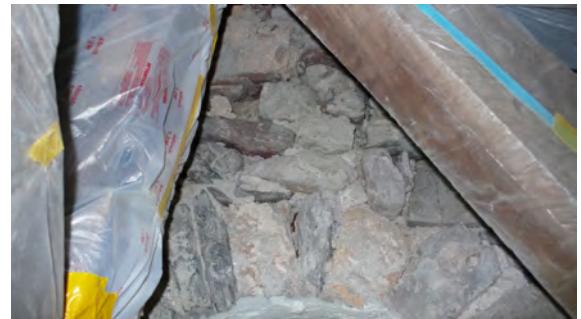
fig. 31 et 32

Piquage du crépi ciment dans l'encombrement de la charpente du beffroi, partie maçonnée au-dessus d'une fenêtre dont la taille avait été réduite, particularité relevée par l'archéologue.

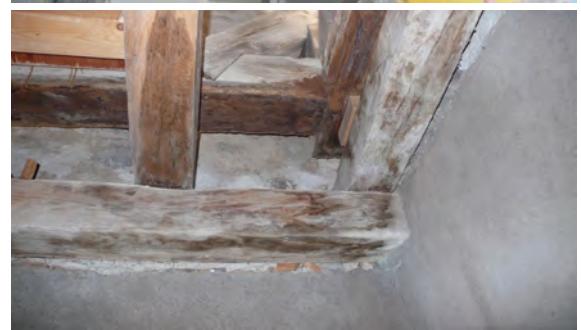
fig. 33:

Le crépi ciment a été piqué jusque sous les poutres du plancher qui soutien le beffroi. Ainsi est créée un espace vide entre les pièces de bois et la maçonnerie afin qu'elles soient moins sujettes à l'humidité des murs et que de l'air puisse circuler.

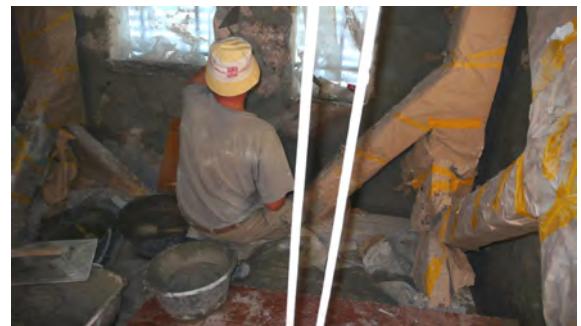
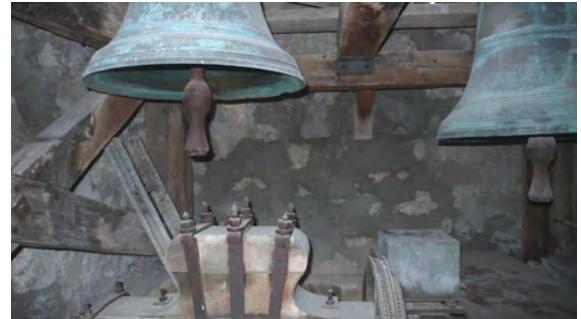
fig. 34 et 35:
Dans l'encombrement de la charpente
du beffroi; rempochage des
maçonneries et dégrossissage.

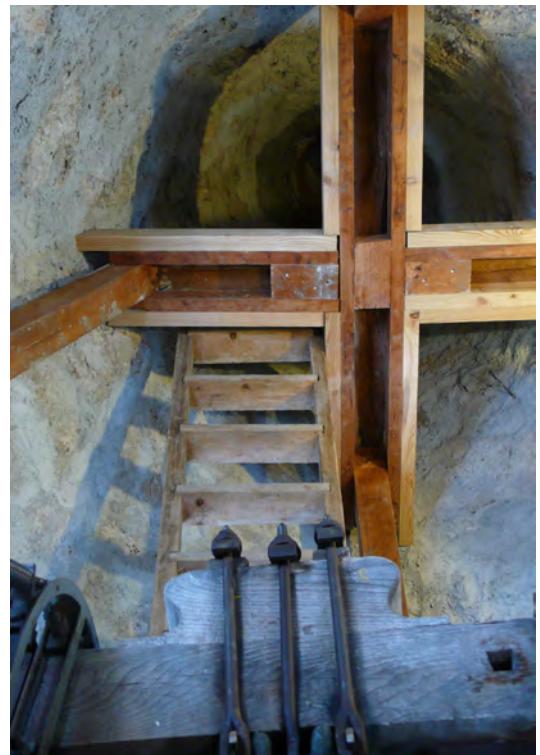
fig. 40:

Remise en forme des appuis maçonnés sous les fiches de la charpente de flèche.

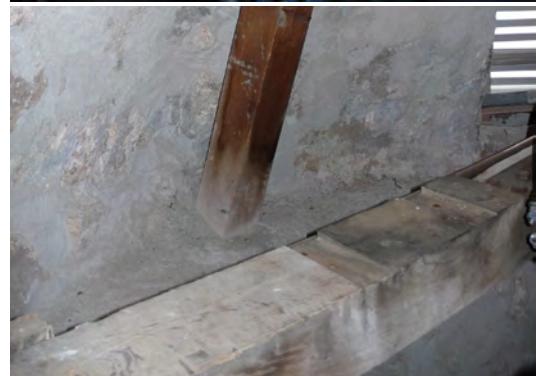
fig. 41:

Renfort par doublage de la poutre supérieure du beffroi et renfort à la résine d'un poteau. Ces pièces étaient exposées à la pluie entrant par la baie et étaient partiellement pourries.

Les renforts sont composés de barres de fer à béton strié et de résine. La résine assure la transmission des efforts entre le bois de la poutre et les fers à béton.

La résine utilisée est un mélange de résine epoxy, d'un durcisseur et de sable de quartz. Cette masse fluide est coffrée de façon à prendre la forme voulue.

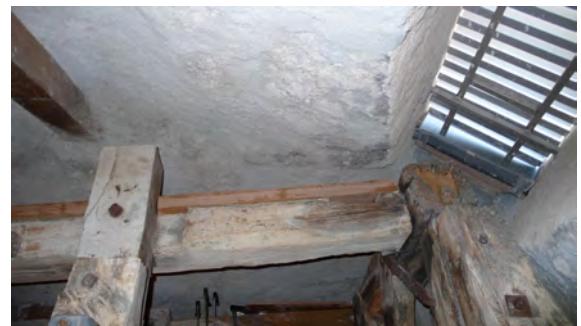
fig. 42:

Renfort à la résine d'une poutre du niveau intermédiaire du beffroi. Cette pièce était entaillée pour permettre à la grande cloche de sonner à la volée. Avec le temps, cet affaiblissement a provoqué une fente longitudinale de la poutre.

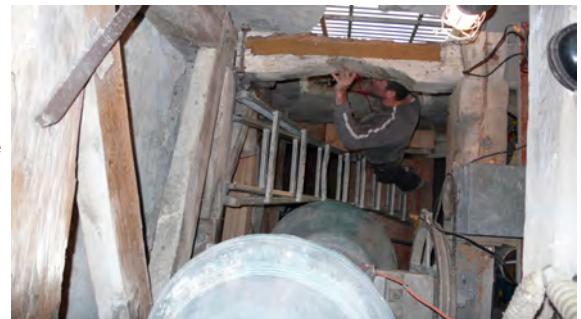
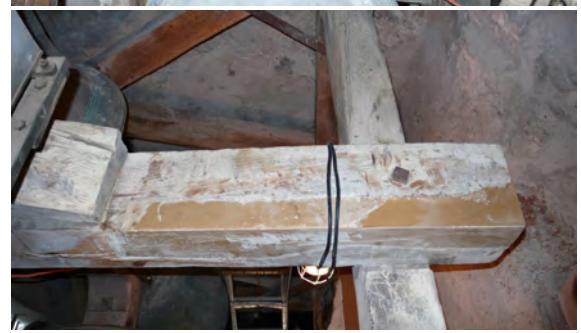
fig. 43 et 44:

Exemple de renfort à la résine de pièces exposées à la pluie entrant par les baies et partiellement pourries.

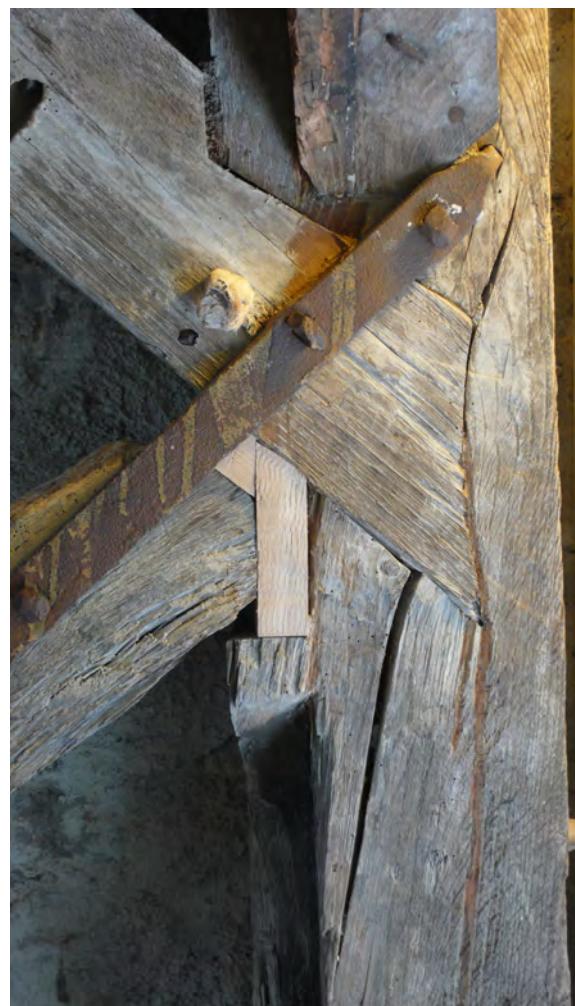
fig. 46:

En cours de travaux, au-dessus, l'angle de la charpente du beffroi.

Dessous la poutraison de support du beffroi.

Entre les deux, une cale provisoire, qui sera remplacée par les planches du plancher supportant le beffroi.

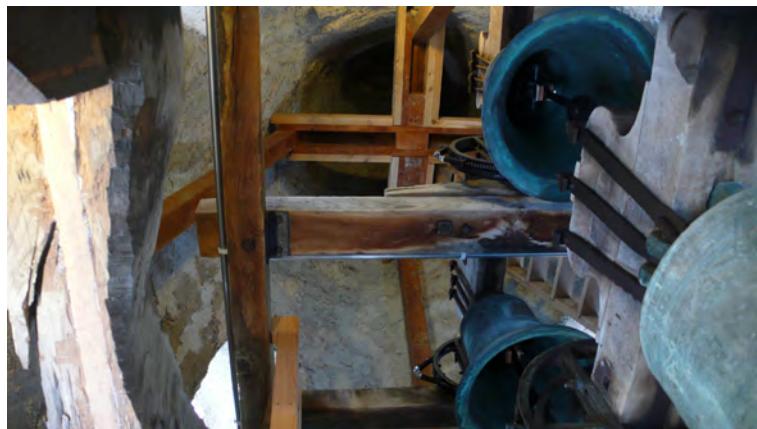
fig. 48:
Echelle récupérée (fig. 9), elle lie le
sommet du beffroi à la charpente de
flèche.

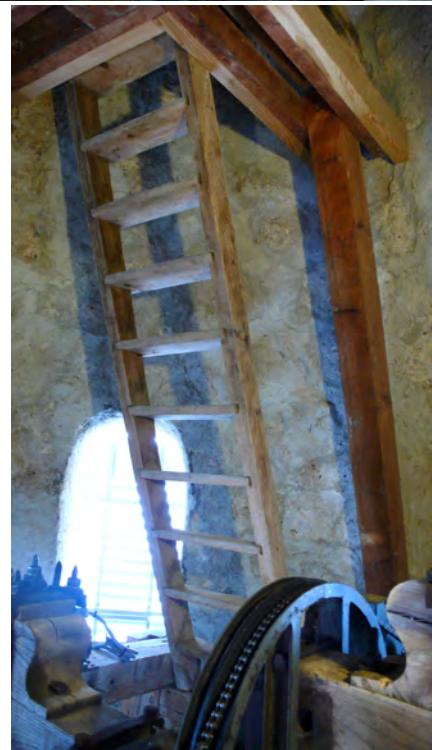
fig. 49:
Vue depuis le sommet du beffroi, avec
l'arrivée de la nouvelle échelle qui vient
de la base du beffroi.

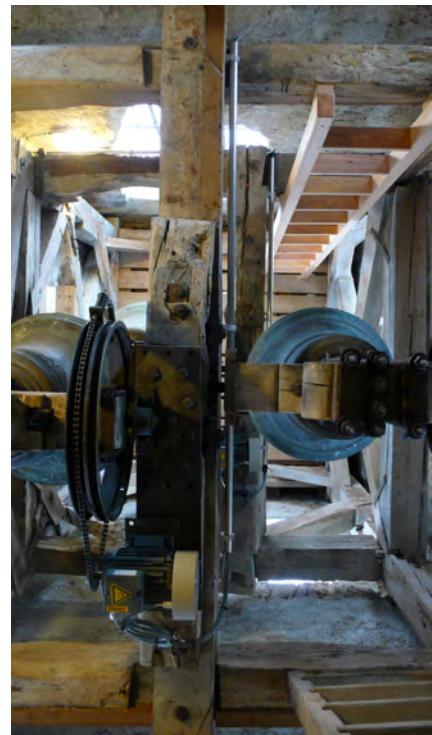
fig. 50:

Vue du nouveau double plancher à claiere-voie à la base du beffroi. Le claire-voie favorise une bonne aération du clocher. La couche de planches du dessous est liée à la poutraison encrée dans la maçonnerie. C'est le support de la charpente du beffroi. Les planches utilisées sont en mélèze non raboté afin d'augmenter le frottement avec la base du beffroi et ainsi réduire ses possibilités de déplacement par glissement sous l'effet de son oscillation lors des mises en volée. La couche de planches du dessus n'est pas liée à la première. Elle est vissée (3 vis par intersections) à des carrelets qui sont fixés aux poutres qui forment la base de la charpente du beffroi. Cette couche assure la rigidité horizontale de cette base.

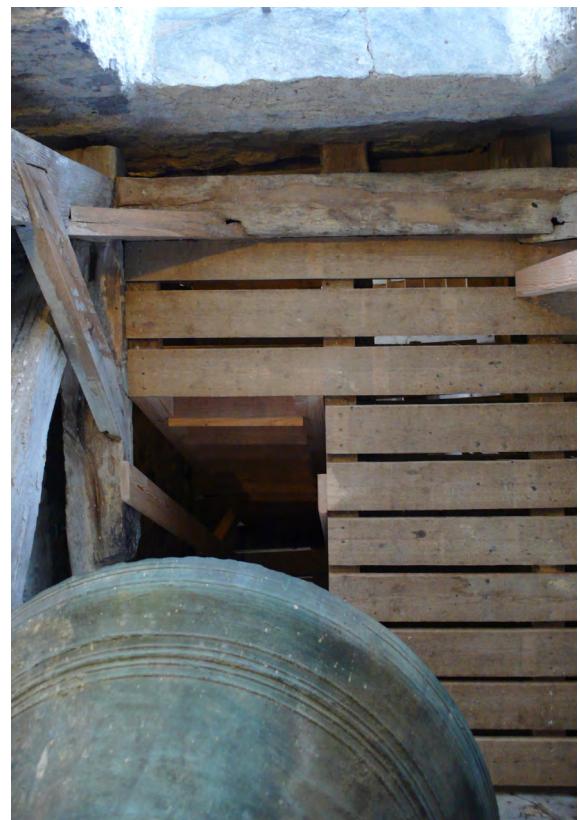
fig. 51:

Arrivée de la volée qui mène au pied de la charpente du beffroi

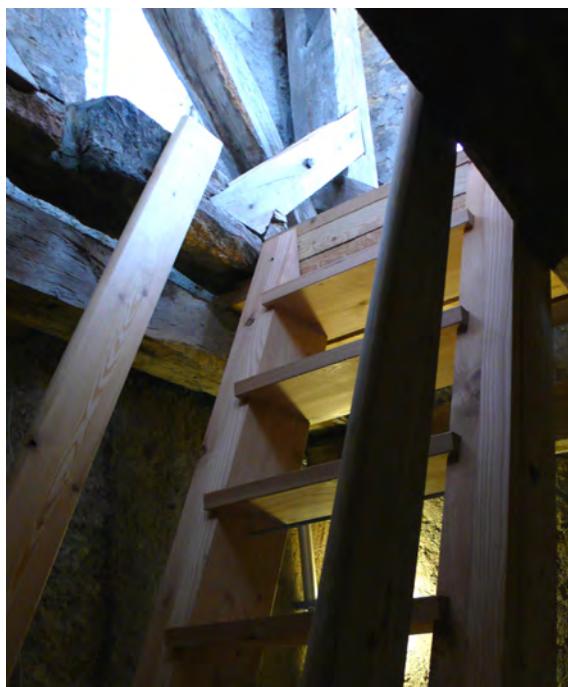
fig. 52: Départ de l'échelle du beffroi.

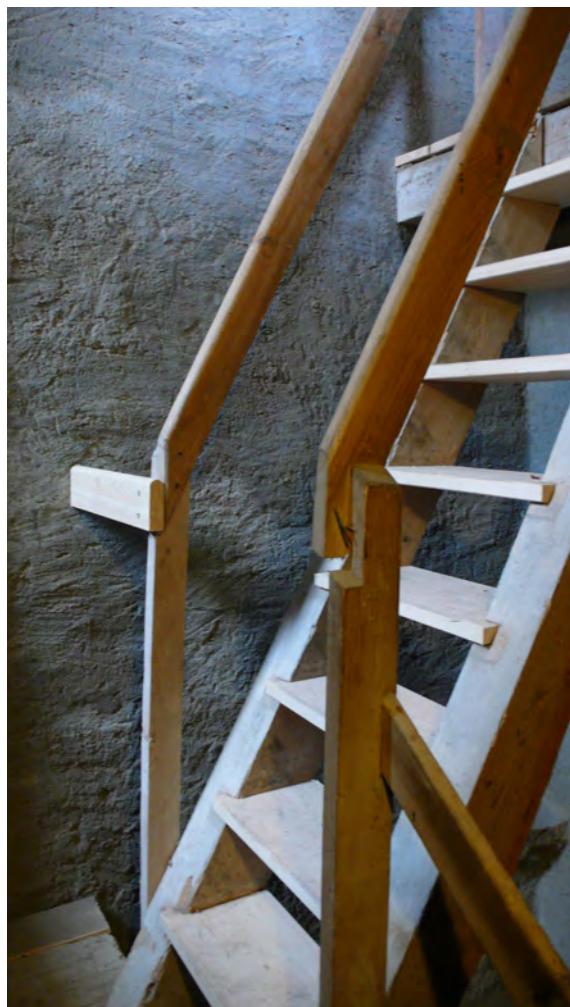
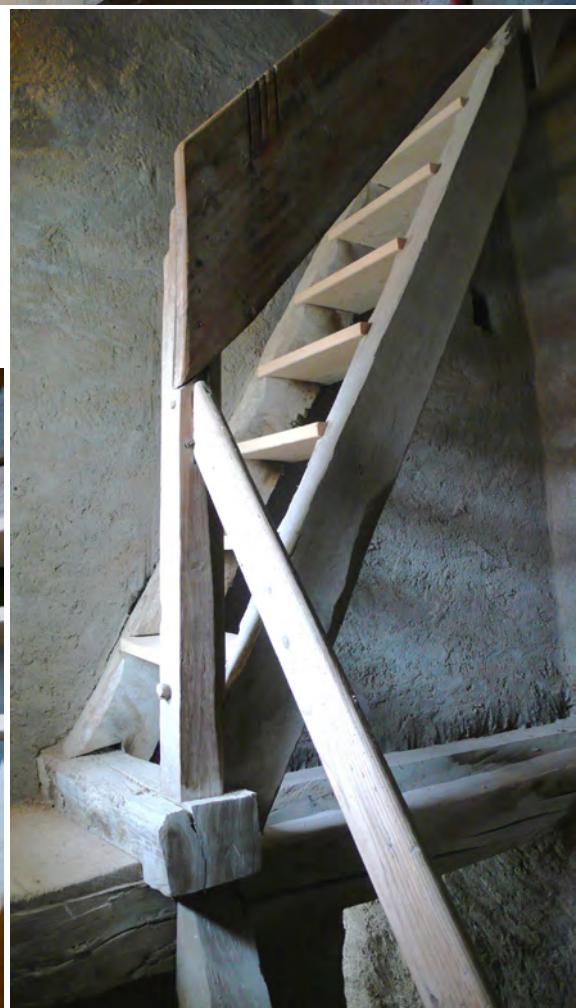
fig. 56 et 57:
Les marches dont les nez étaient trop
endommagés ont été remplacées et les mains
courantes renforcées.

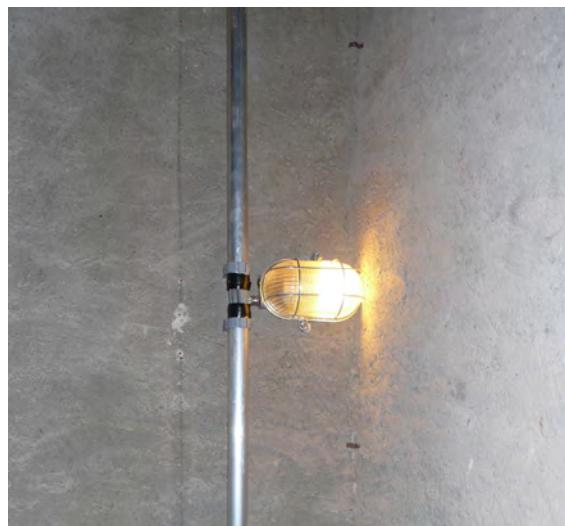
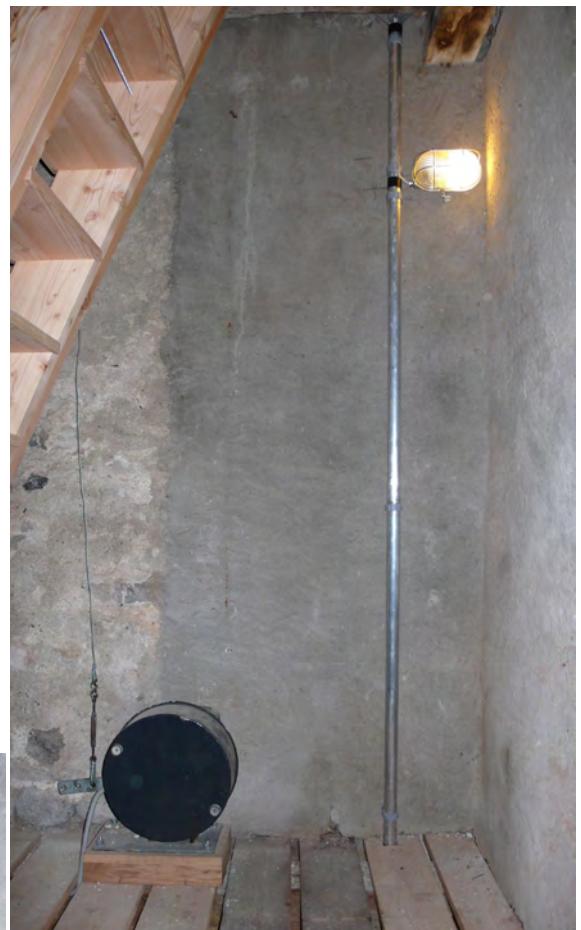
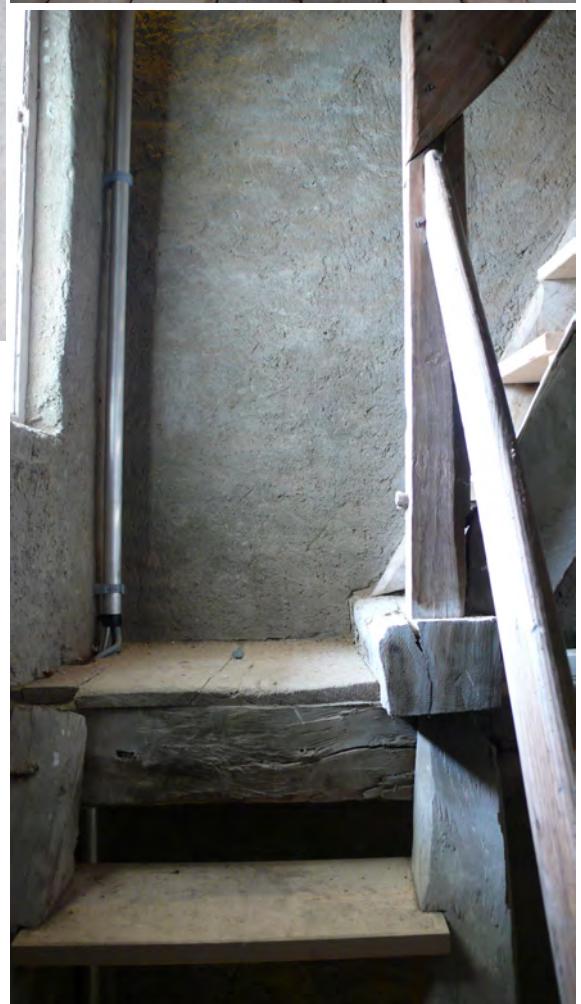
fig. 58, 59 et 60:
Les alimentations électriques
et le câblage de commande
des cloches ont été refaites
à neuf.
L'éclairage de service a été
amélioré et remis à neuf.

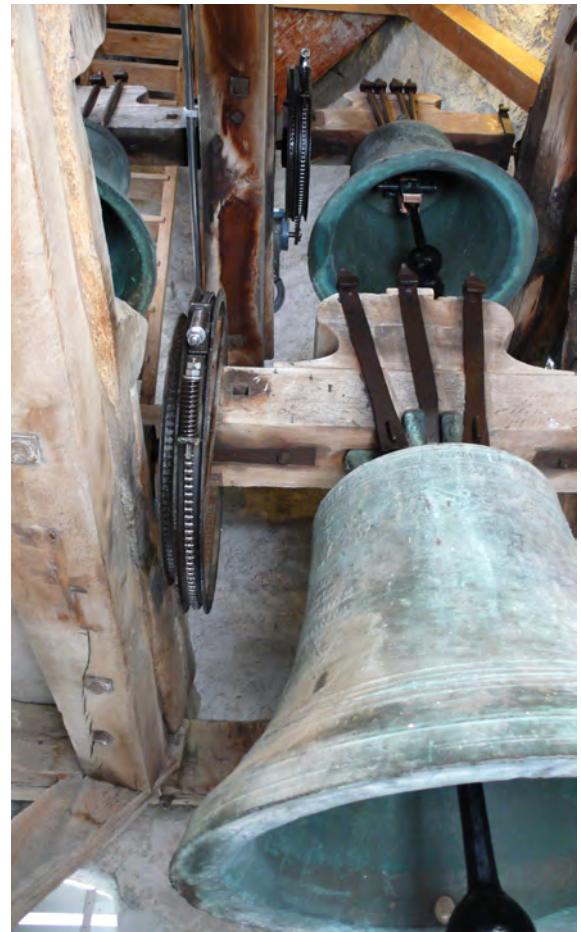
fig. 64:
Les trois moteurs électriques, les
chaînes d'entraînement et les
ressorts ont été changés. Les roues
de mise en volée ont été conservées.
Des moteurs de marque Clock-o-
matic ont été installés. La révision
des moteurs existants était possible,
mais pas suffisamment avantageuse
par rapport au manque de garantie
de longévité pour être retenue.
De plus, les nouveaux moteurs
permettent une régulation plus fine
de l'amplitude, de la mise en volée et
du freinage de la cloche, ce qui
permet de la solliciter au plus juste.
En bas à gauche, la roue de mise
en volée de la cloche de Midi.
En haut à gauche, la cloche de
l'Ecole.
Au centre à gauche, la cloche
gothique.

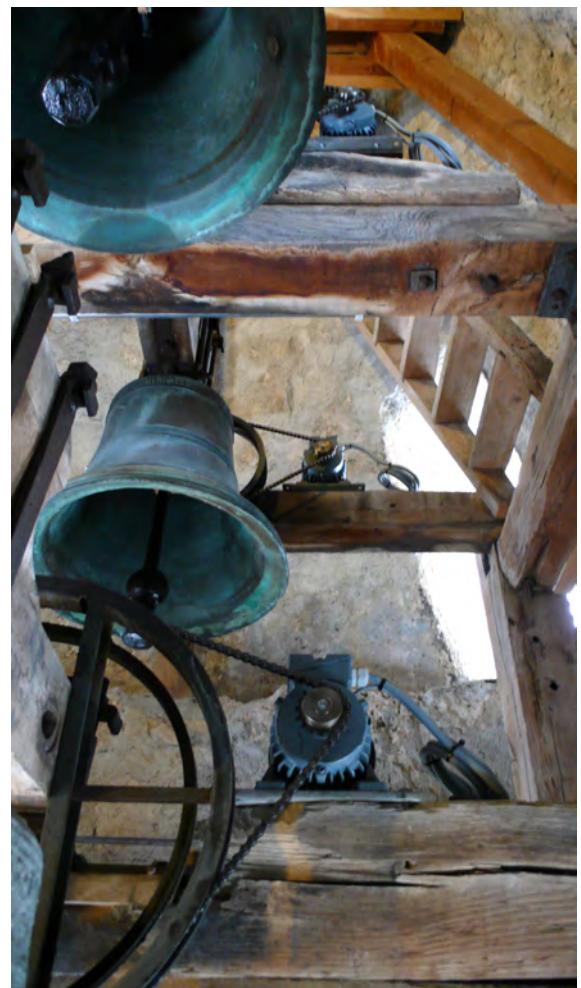
fig. 65:

Au dos des moteurs se trouvent les incrémenteurs qui transmettent les commandes pour la mise en volée. Dans le tableau de commande au rez-de-chaussée, un élément de réglage électronique par moteur génère les informations de mise en volée pour chaque cloche.

Le mouvement de balancement de chaque cloche est calibré individuellement au plus juste, les fins de courses et les impacts sont ainsi contrôlés.

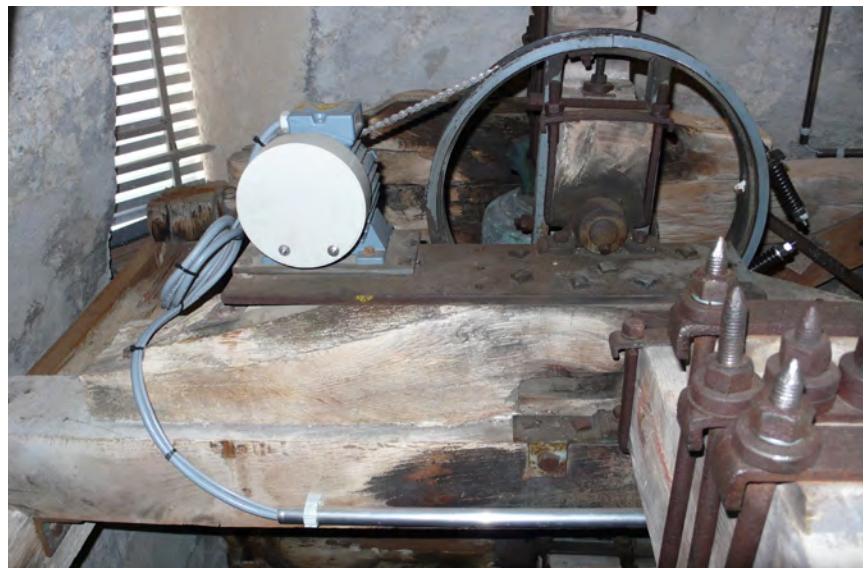
fig. 66:

Les ferrures et les paliers des trois cloches ont été nettoyés, ajustés et graissés.

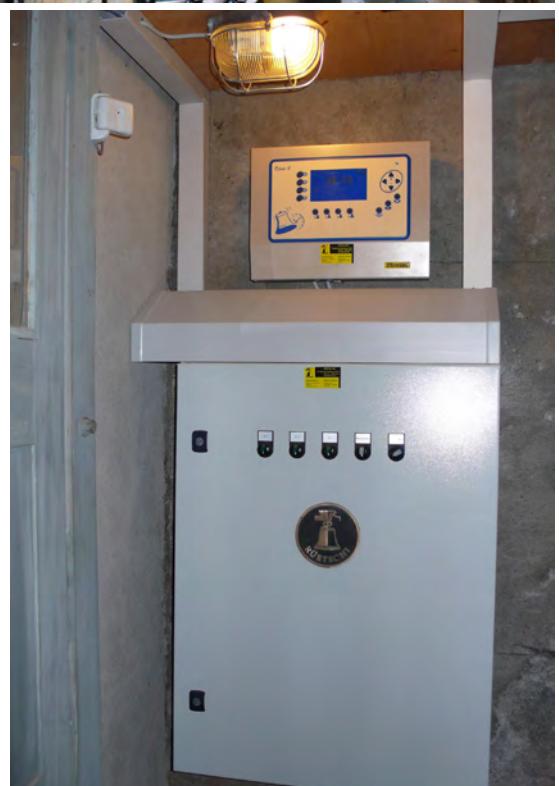
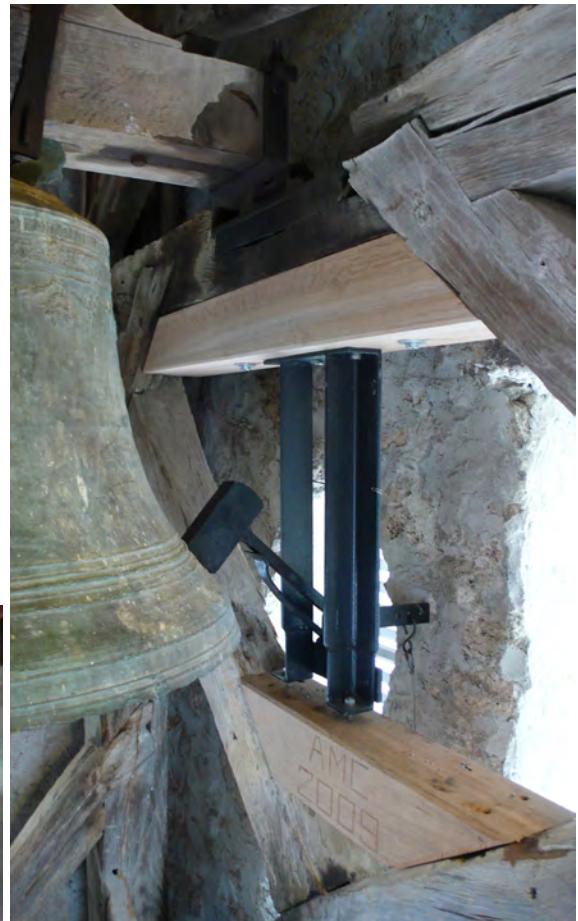
fig. 68 et 70:

Le marteau de frappe des heures a été réutilisé.
Il est maintenant placé sur le côté opposé de la cloche de Midi, dans le plan de la charpente du beffroi, il laisse ainsi le champ libre, au centre sous les cloches.

Le levier a du être diminué pour ne pas frotter contre la maçonnerie, le poids du marteau a été adapté en conséquence.
Le moteur a été aussi réutilisé et déplacé.
Il se trouve maintenant à l'étage sous le beffroi, contre le mur, laissant également le champ libre.
Ces déplacements ont permis de libérer les deux planchers pour les travaux d'entretien.

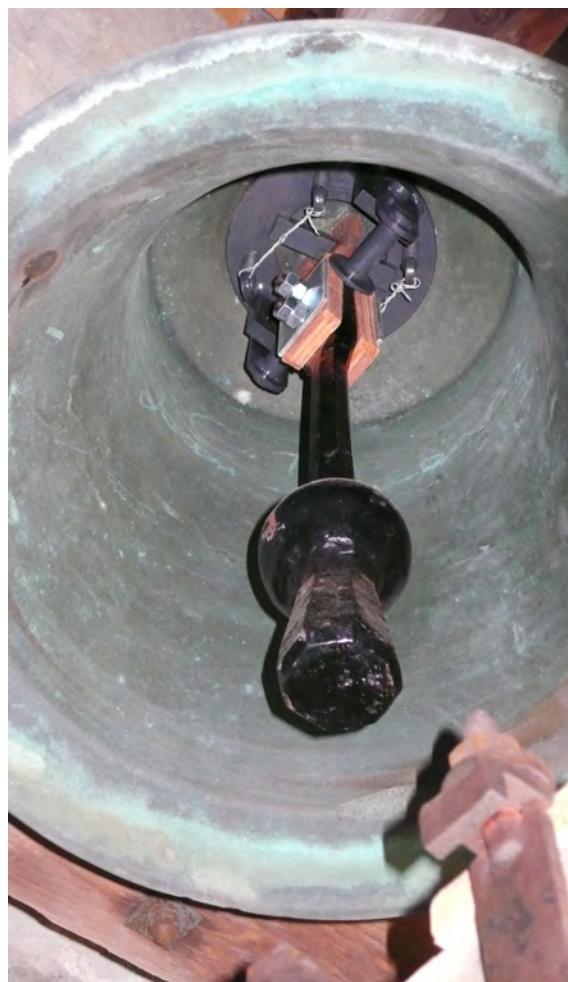
fig. 69:

Les battants des trois cloches dataient des années 70, ils étaient d'une forme et d'un poids inadaptés, ils nécessitaient des mises en volée de trop fortes amplitudes et causaient des usures de la couronne de frappe. Les trois battants ont été recalculés et remplacés, ainsi que leurs attaches en cuir.

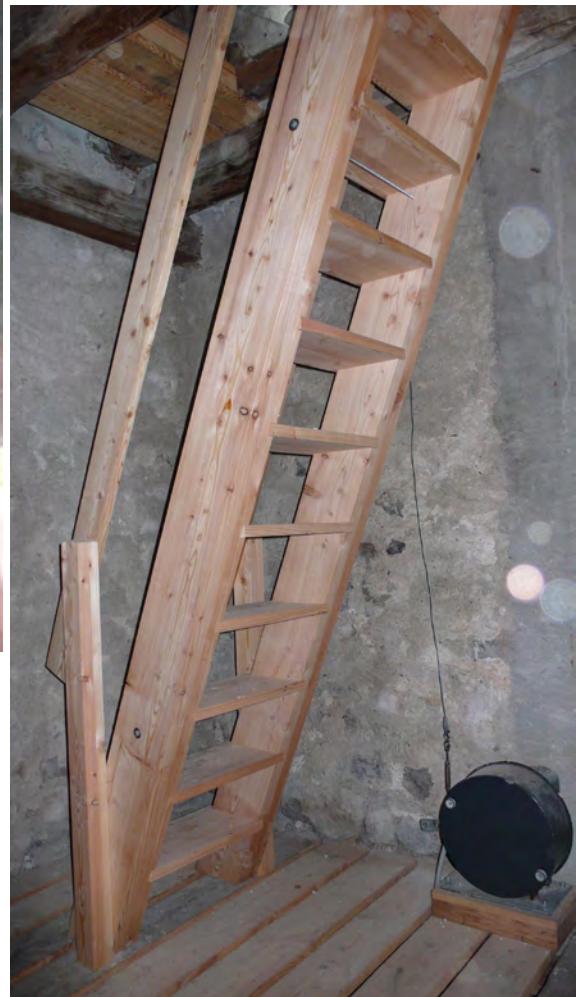
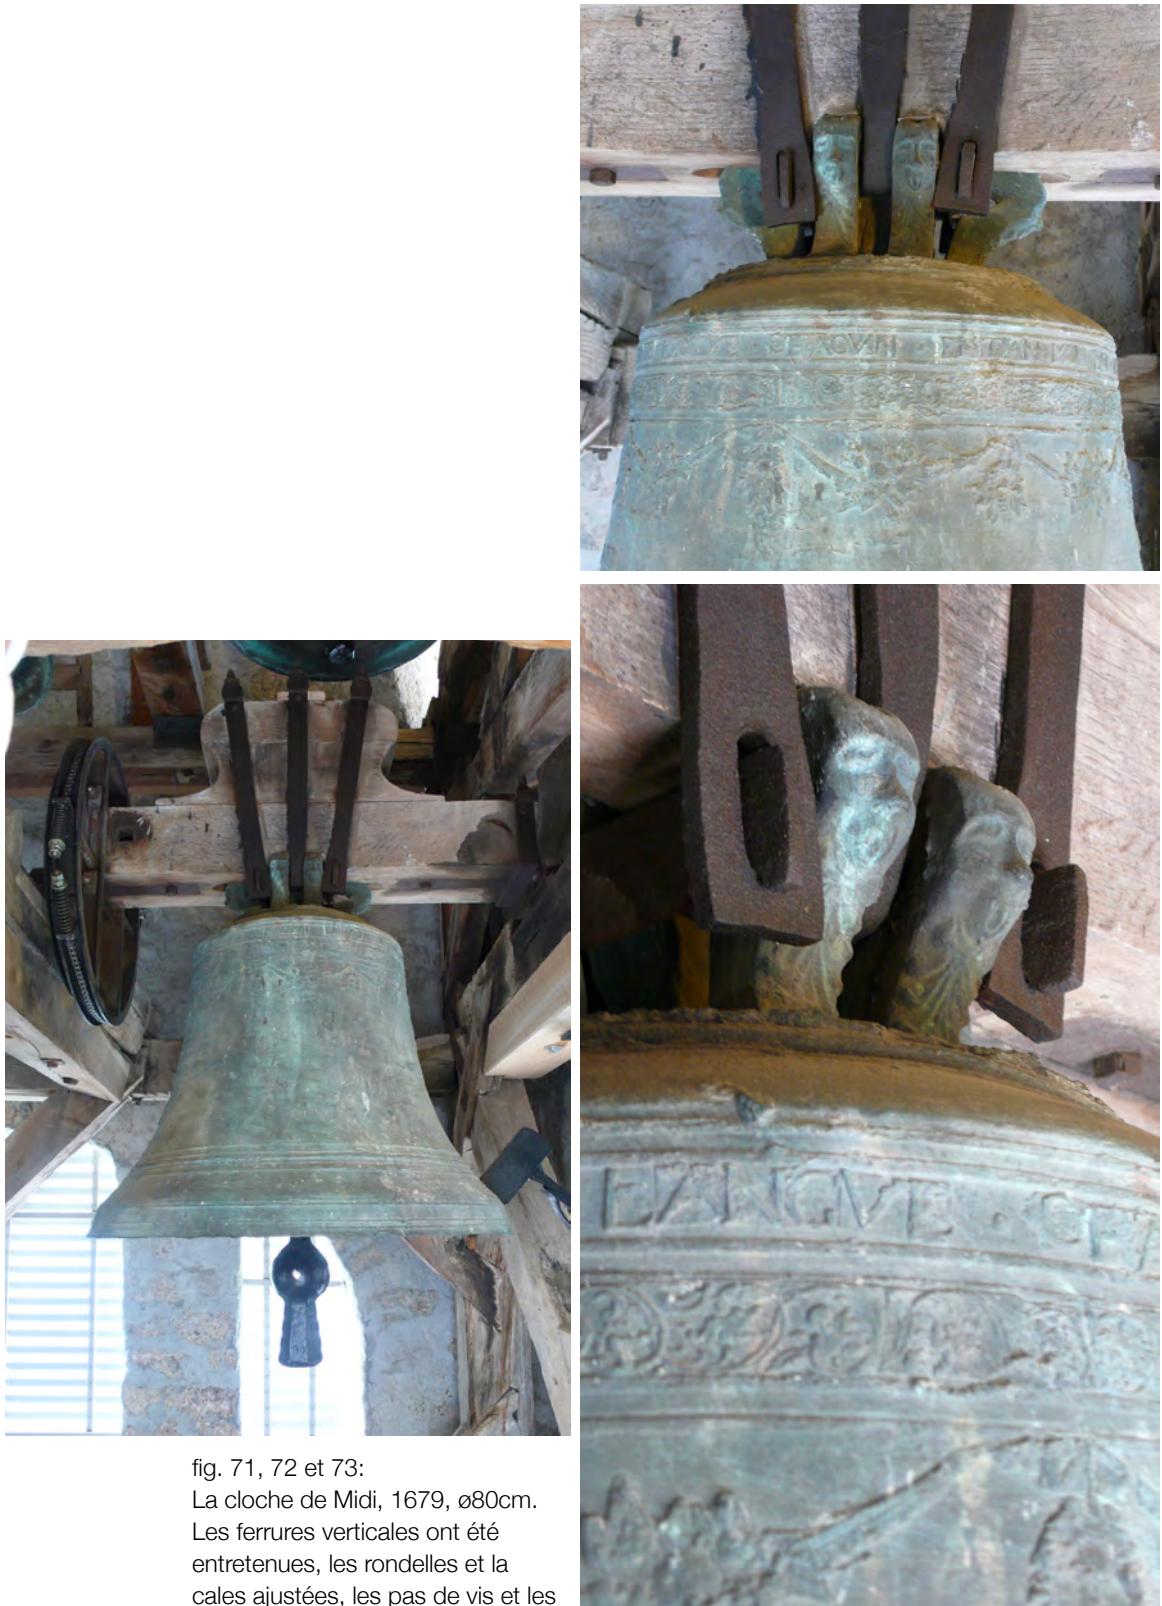
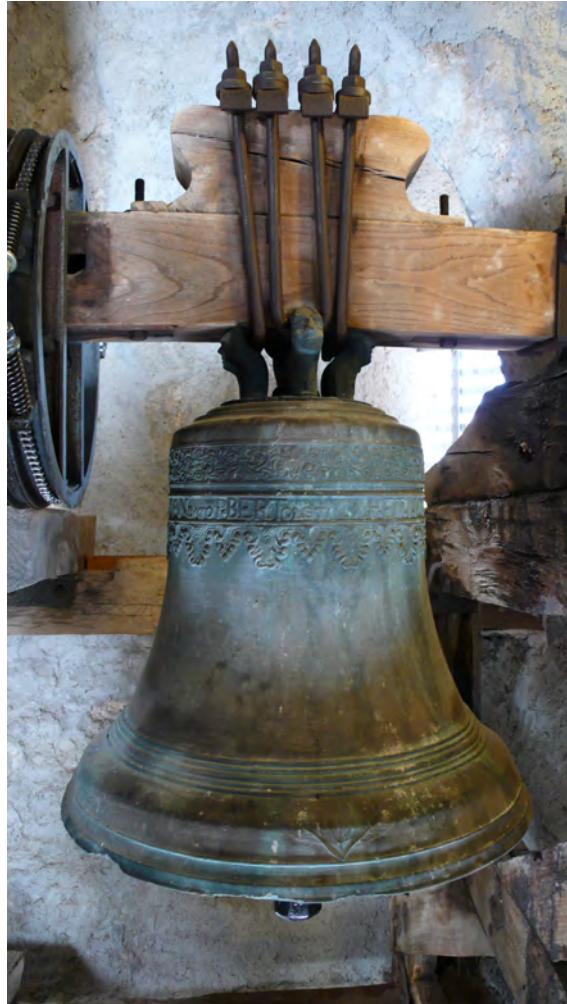
fig. 71, 72 et 73:
 La cloche de Midi, 1679, ø80cm.
 Les ferrures verticales ont été
 entretenues, les rondelles et la
 cales ajustées, les pas de vis et les
 écrous graissés pour assurer la
 cohérence de l'assemblage.
 Les pas de vis n'ont pas été
 modifiés.

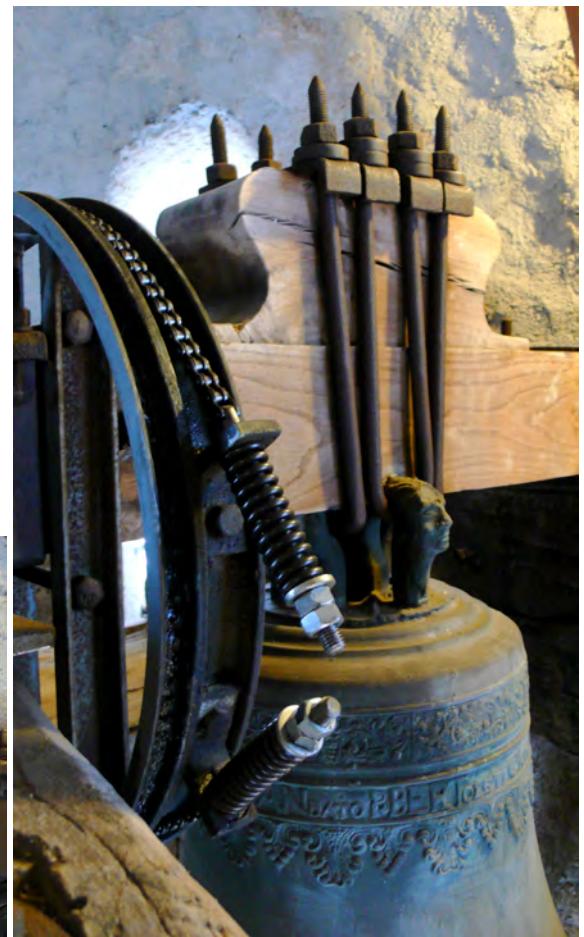
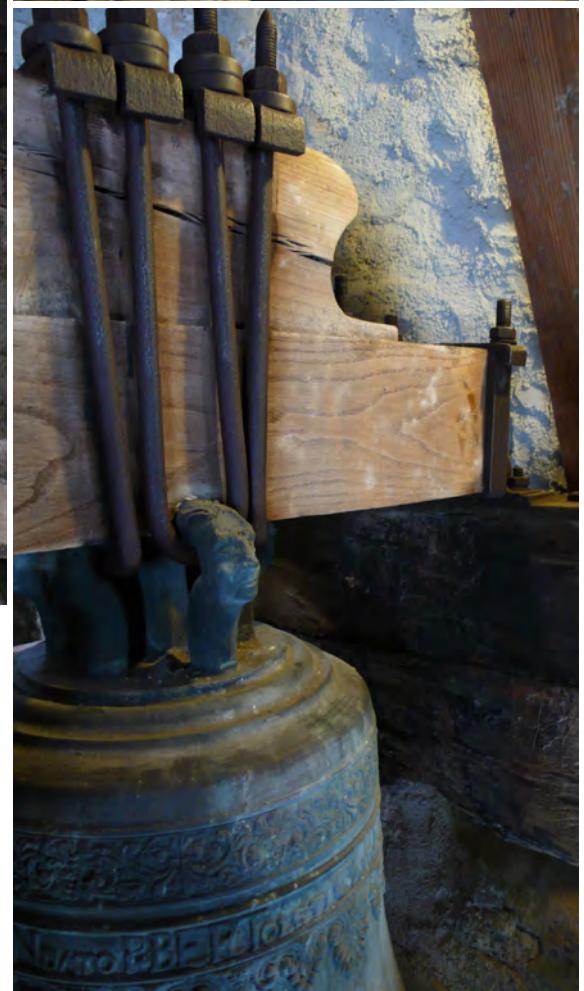
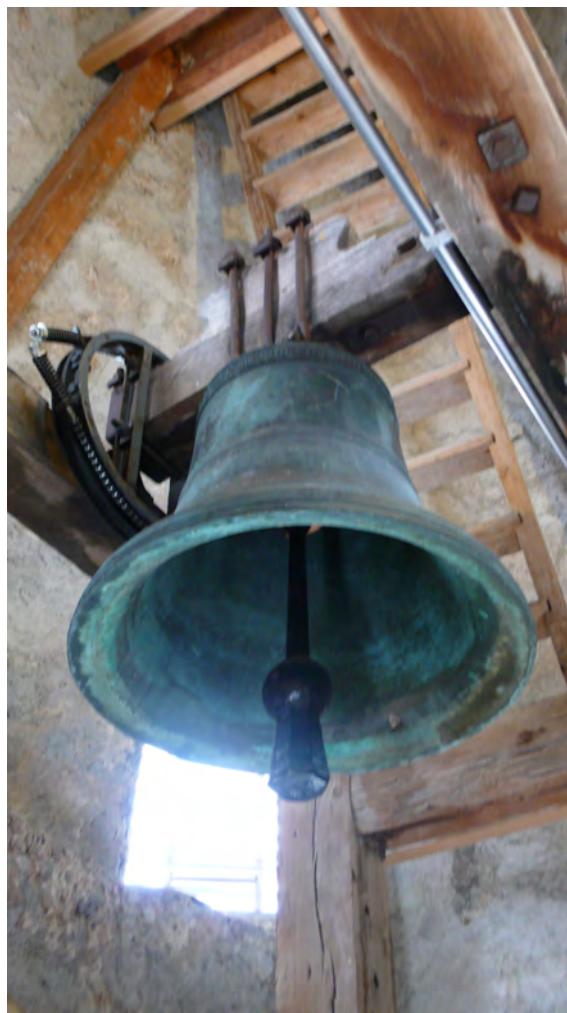
fig. 74, 75 et 76:
La cloche de l'Ecole, 1672,
ø63cm. Les ferrures verticales ont
été entretenues, les rondelles et la
cale ajustées, les pas de vis et les
écrous graissés pour assurer la
cohérence de l'assemblage.
Les pas de vis n'ont pas été
modifiés.

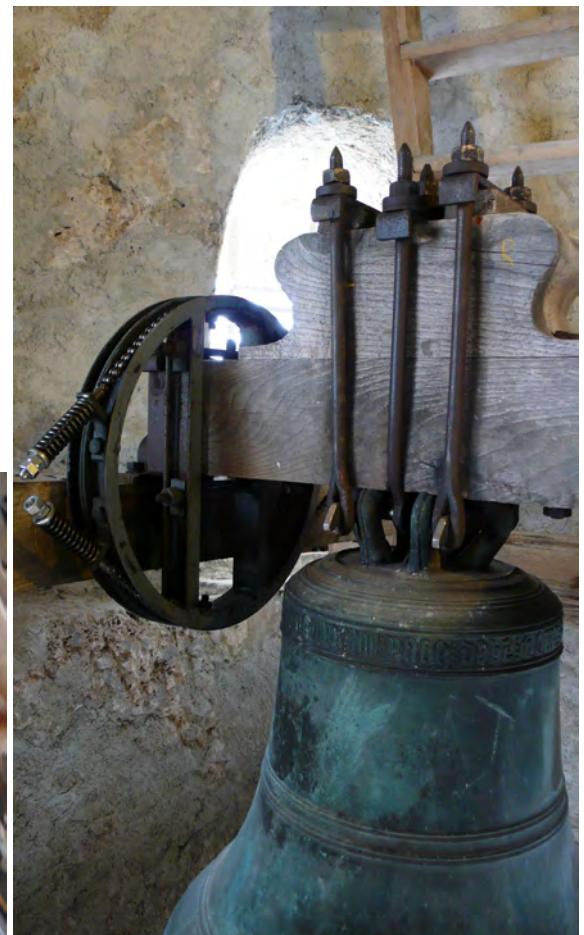
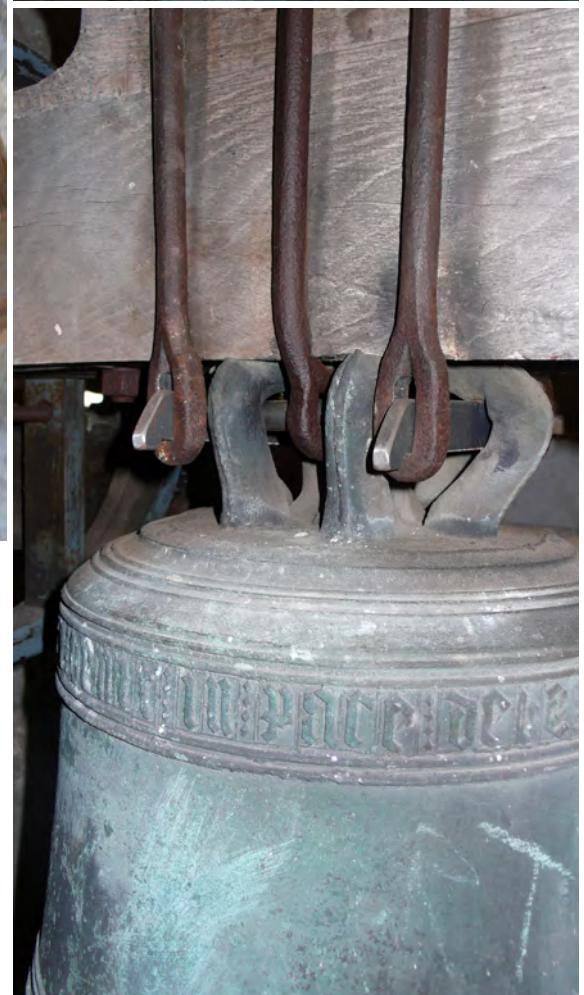
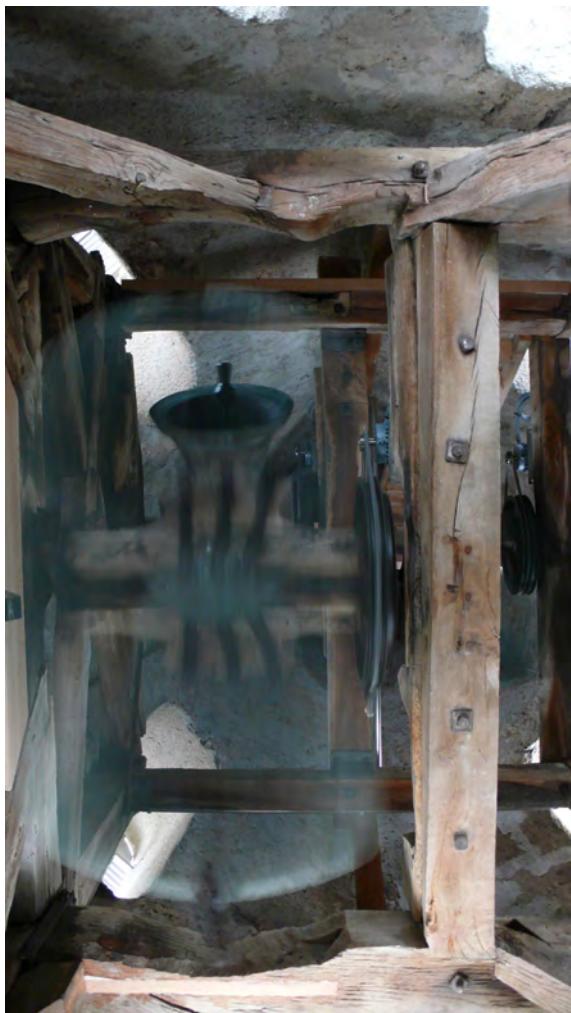
fig. 77, 78 et 79:
La cloche gothique, fin XVe-début
XVI^e, Ø60cm. Les ferrures verticales
ont été entretenues, les rondelles et
la cales ajustées, les pas de vis et les
écrous graissés pour assurer la
cohérence de l'assemblage.
Les pas de vis n'ont pas été
modifiés.
Les traverses qui passent à travers
les anses étaient tordues car trop
minces et serrées trop forts, elles ont
été remplacées.

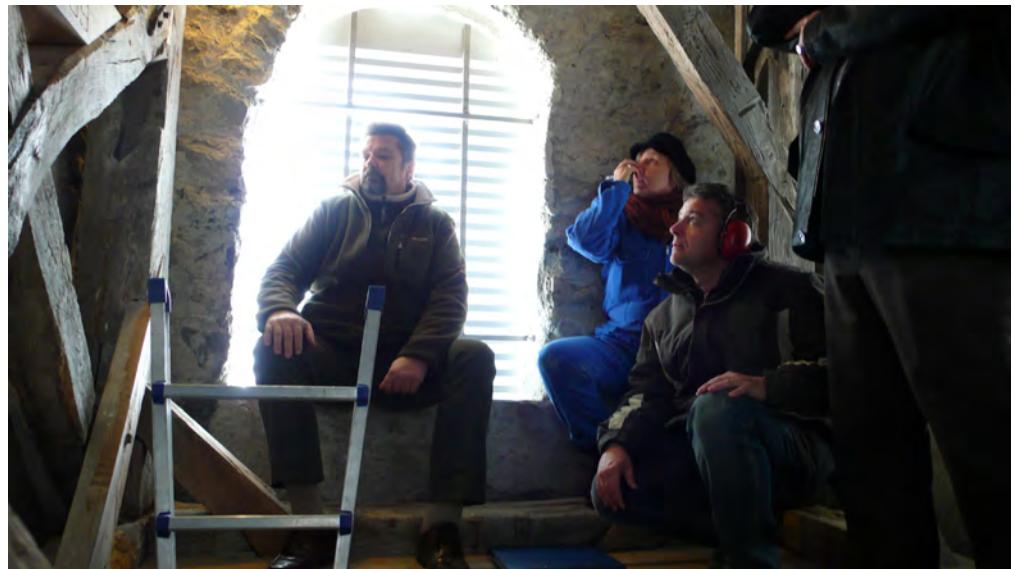
fig. 80 et 81:
Essais de mise en volée des trois
cloches simultanément et
observation des oscillations de la
charpente du beffroi.
Définition des derniers calages des
assemblages du beffroi et réglages
des courses des mises en volée.
